**Rørosbanen, (Elverum) - Koppang**  
**Sikring og sanering av planoverganger Opphus**  
**km 210,104-211,980**  
**Naturkartleggingsrapport**

| Prosjektnr.: 60033352 Sikring og sanering av planoverganger<br>Parsell: 00 | | Dokument-/tegningsnummer:<br><br><div style="text-align: center; font-weight: bold;">POM-00-A-07432</div> | | Revisjon:<br><br><div style="text-align: center; font-weight: bold;">00A</div> | |

| OPPDRAG | Sikring og sanering av planoverganger, Opphus | DOKUMENTKODE | 10269277-40-RIM-NOT-002 |
| EMNE | Naturregistreringer | TILGJENGELIGHET | Åpen |

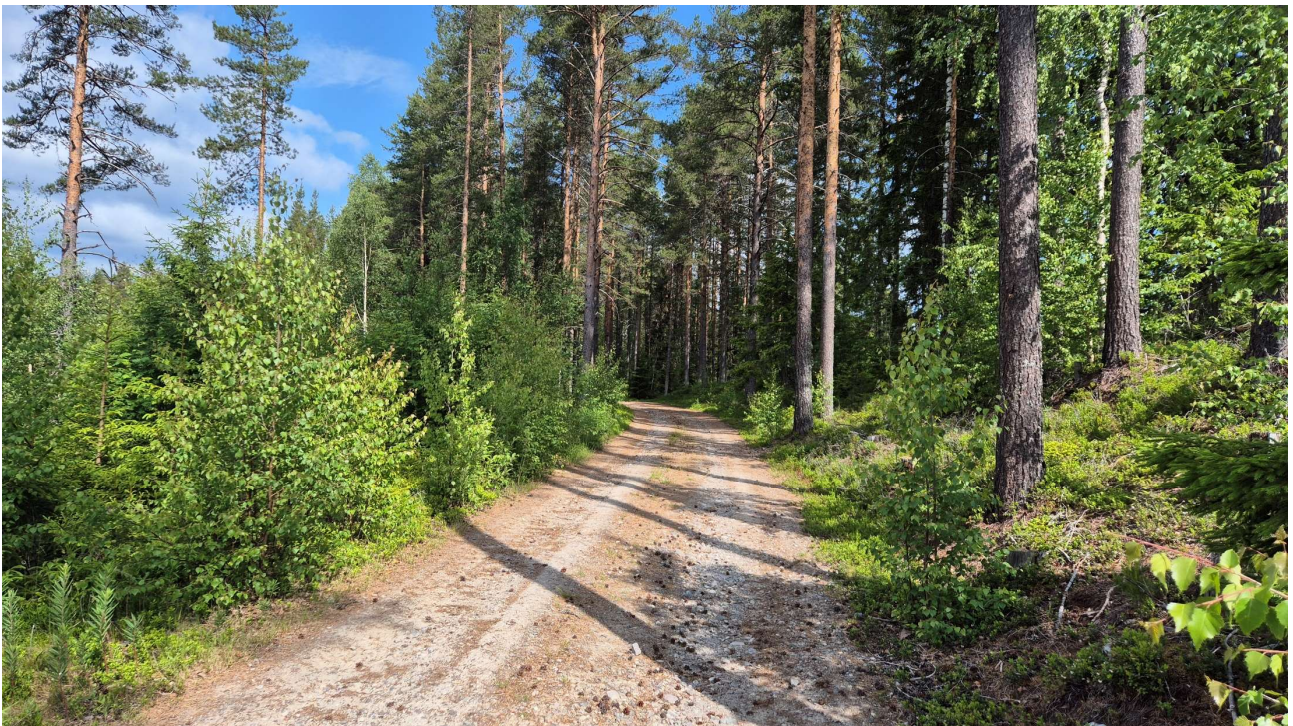
Figur 1-2. Veien som går gjennom planområdet. Skog med furu, bjørk og gran som tresjikt. Foto: Ingvill Reistad, Multiconsult.

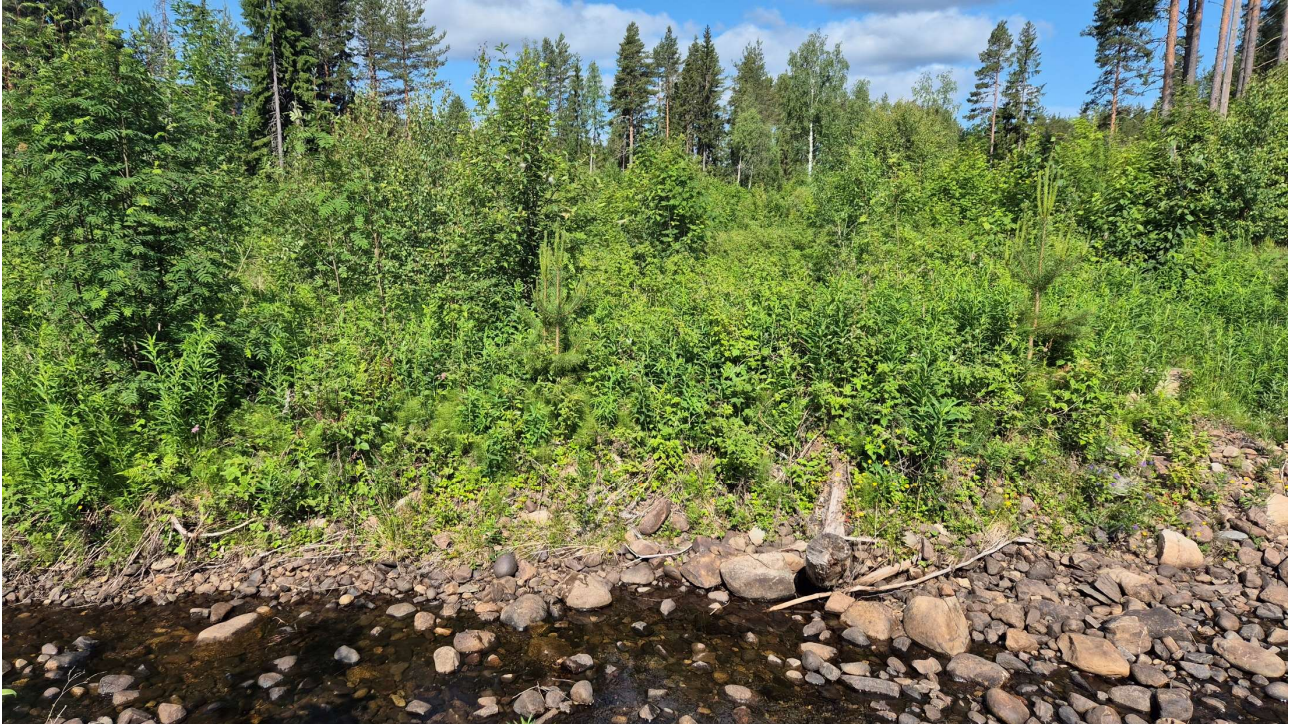
Figur 1-3. Bekk som krysser planområdet. Det er nylig hogd rundt bekken, men noe kantvegetasjon står igjen (rogn, furu, selje og bringebærkratt). Foto: Ingvill Reistad, Multiconsult.

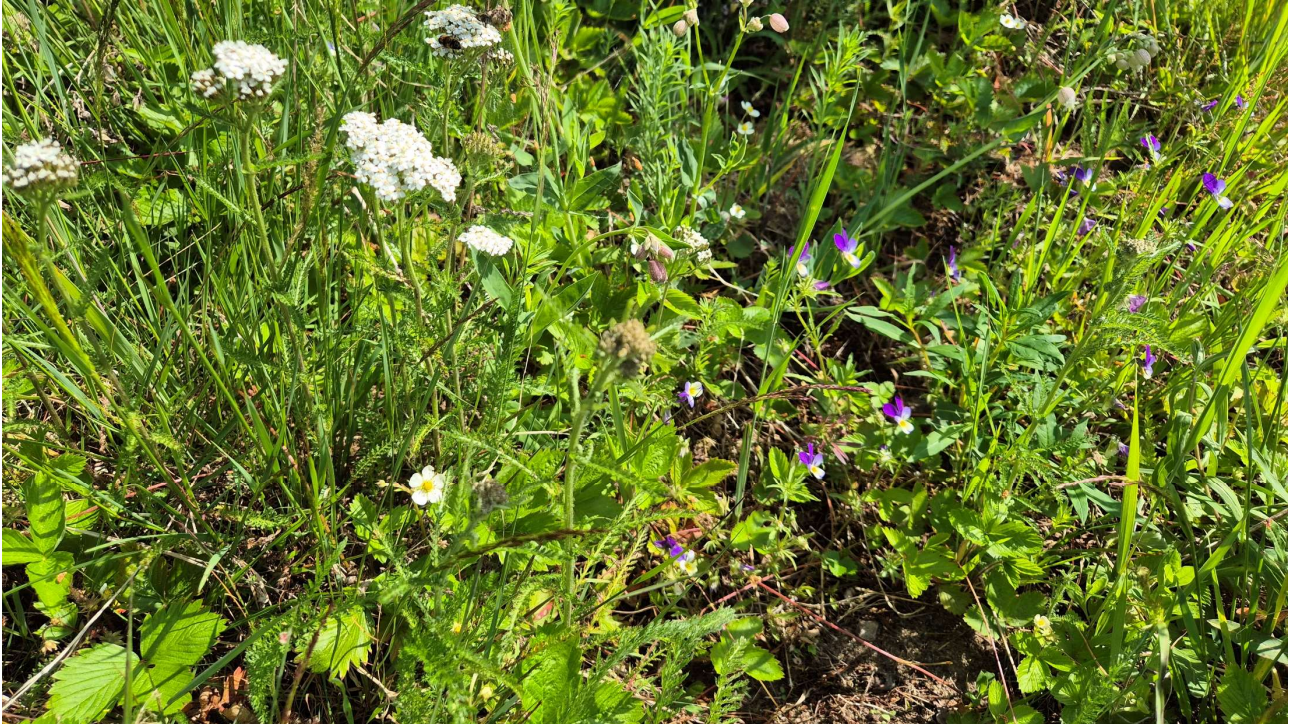
Helt i sør på grensen til jordet, var det en artsrik skråning med mange av artene nevnt over i områdebeskrivelsen, samt rødknapp, sløke, vendelrot, engtjæreblom, knollerteknapp, hvitkløver, rødkløver, ryllik, stemorsblomst og engsmelle, se Figur 1-4. Området var for lite iht. M-2209 til å utfigureres som eng-aktig sterkt endret fastmark.

Figur 1-4. Artsrikt område i sør. Foto: Ingvill Reistad, Multiconsult.

- Vurder om tiltak som berører høgstaudegranskogen (se Figur 1-7) og det artsrike området i sør kan unngås.

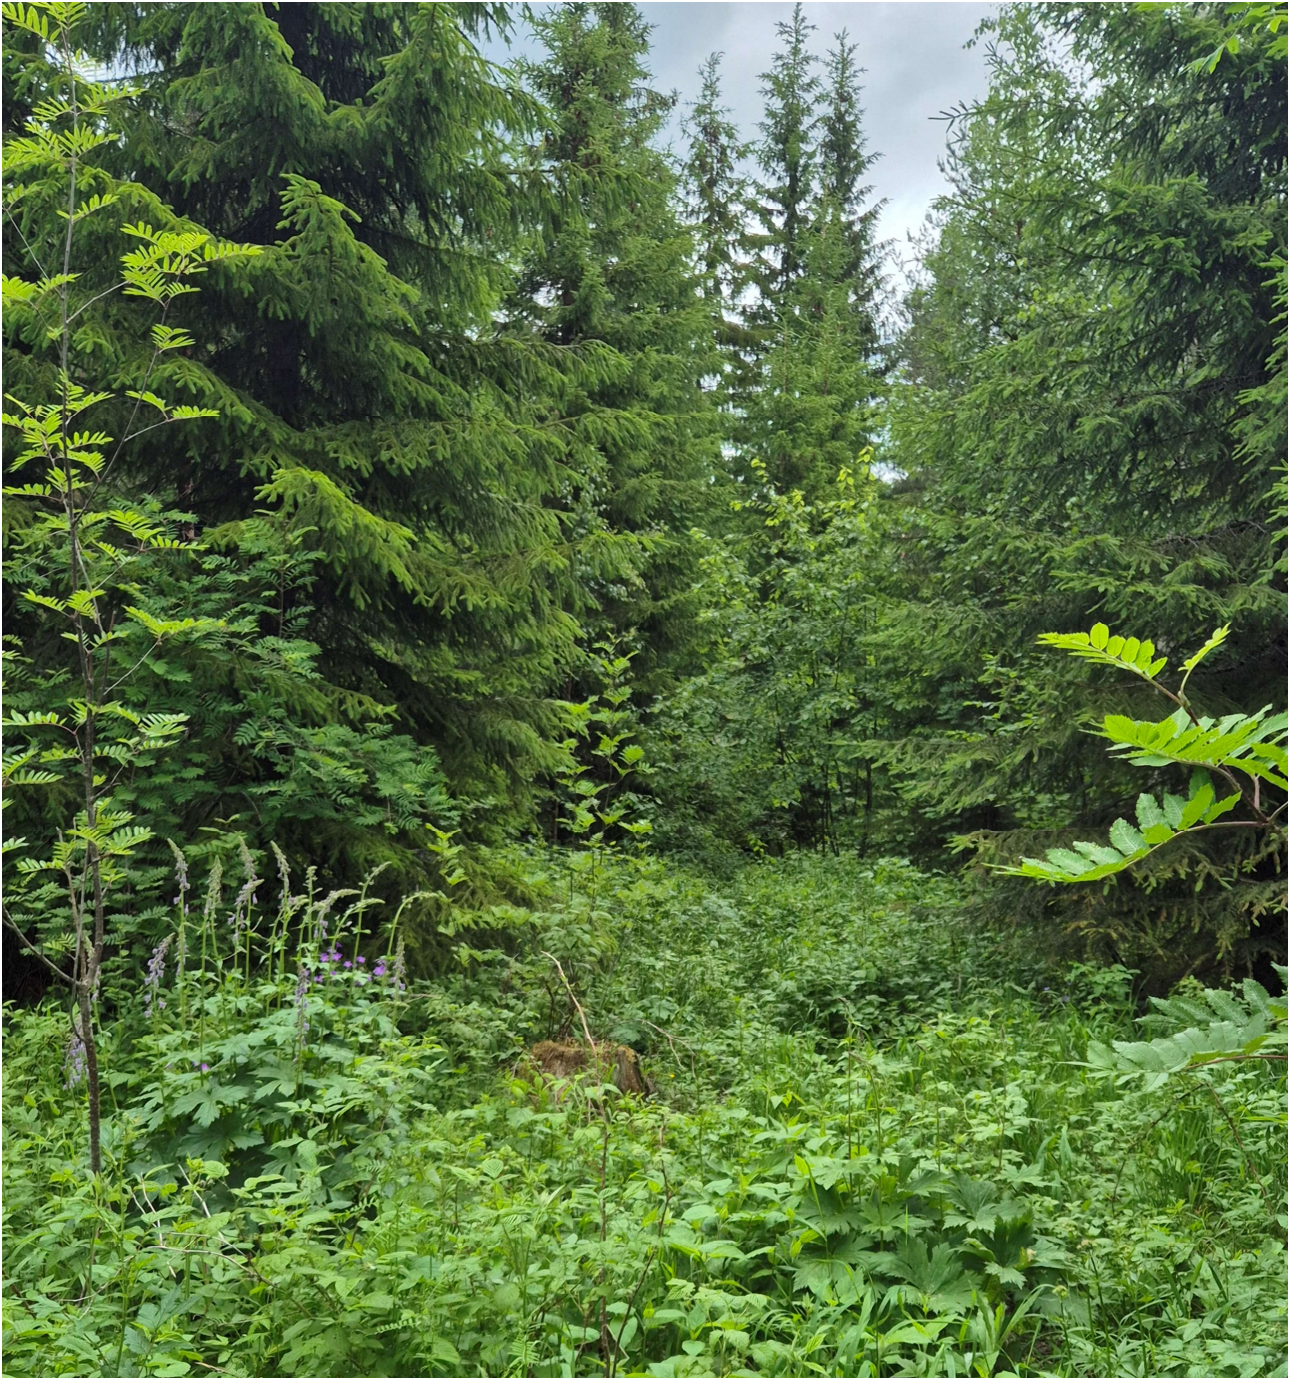
Det ble registrert en høgstaudegranskog med svært redusert kvalitet midt i arealet der den planlagte undergangen er lokalisert, se Tabell 1-1, Figur 1-5, Figur 1-6 og Figur 1-7.

| Naturtype | Områdebeskrivelse | ID |
|---|---|---|
| Høgstaudegranskog | <p>Lokaliteten domineres av ungskog (hogstklasse 2) som er utslagsgivende for en svært redusert tilstand.</p> <p>Lokaliteten er ikke påvirket av fremmedartsinnslag og har få spor etter tunge kjøretøy (0-3 %). Det er ikke pløyd i forbindelse med planting av skog, men lokaliteten er tilplantet (&gt;3/4 av lokaliteten).</p> <p>Tresjiktet består i hovedsak av gran. Feltsjiktet består blant annet av skogrørkvein, sumphaukeskjegg, hengeaks, tyrihjelms og turt.</p> <p>Lokalitetskvaliteten er <u>svært redusert</u>. Ifølge verditabellen i håndbok for konsekvensutredning M-1941 ville lokaliteten fått <b>noe verdi</b>.</p> | NINFP2510190648 |

*Figur 1-5. Svært redusert høgstaudegranskog med unge grantrær. Foto: Ingvill Reistad, Multiconsult.*

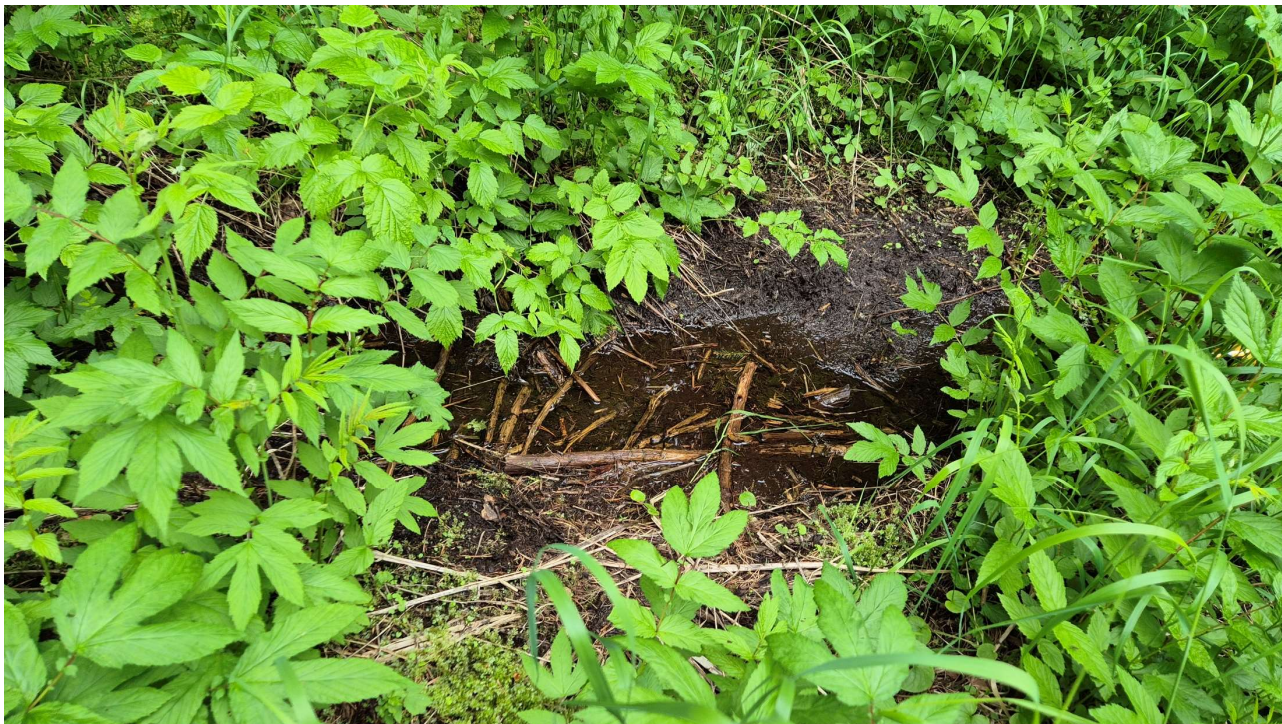
Figur 1-6. Kjørspor i lokaliteten vises noen steder under vegetasjonen. Foto: Ingvill Reistad, Multiconsult.

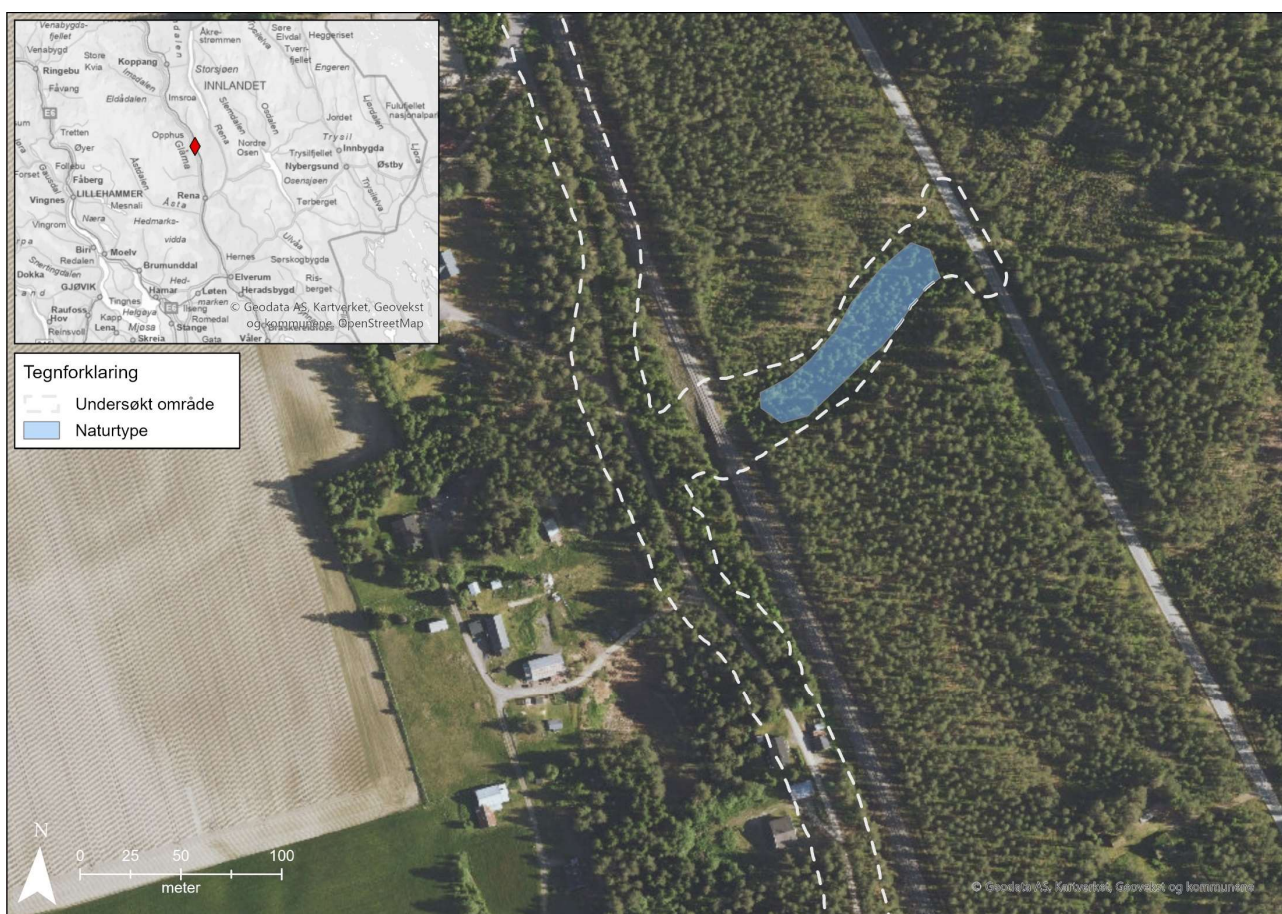
Figur 1-7. Lokaliteten til høgstaudegrenskogen.

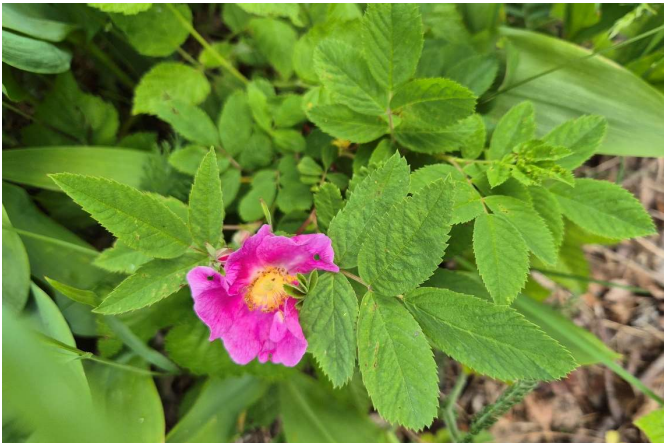
En art i roseslekta ble registrert i området, se Figur 1-8 og Figur 1-9. Den ble ikke identifisert til art, men det kan være bergrose, se beskrivelser i Tabell 1-2.

Figur 1-8. En art i roseslekta ble observert. Foto: Ingvill Reistad, Multiconsult.

- Håndtere fremmedarten slik at den ikke spres videre som følge av tiltaket. Generelle regler for håndtering av fremmede arter er følgende:
  - Kost/vask maskiner før og etter håndtering av fremmede arter/infiserte masser, også innenfor prosjektet når maskinene flyttes fra et infisert område til et «rent» område.

- Planten:
    - Dersom planten ikke har blomster eller frø, skal planten fjernes og leveres som organisk materiale.
    - Dersom planten har blomster og/eller frø, skal planten lukes/fjernes. Deretter legges i tette poser/containere og leveres til godkjent mottak.

- Røtter og infiserte masser:
    - Om fare for spredning med fragmenter/plantedeler skal røtter og infiserte masser graves opp og mellomlagres i lukket container og leveres til godkjent mottak. Alternativt skal de forurensa massene legges tilbake på samme sted. Dekk de infiserte massene med minst 1 meter rene masser.

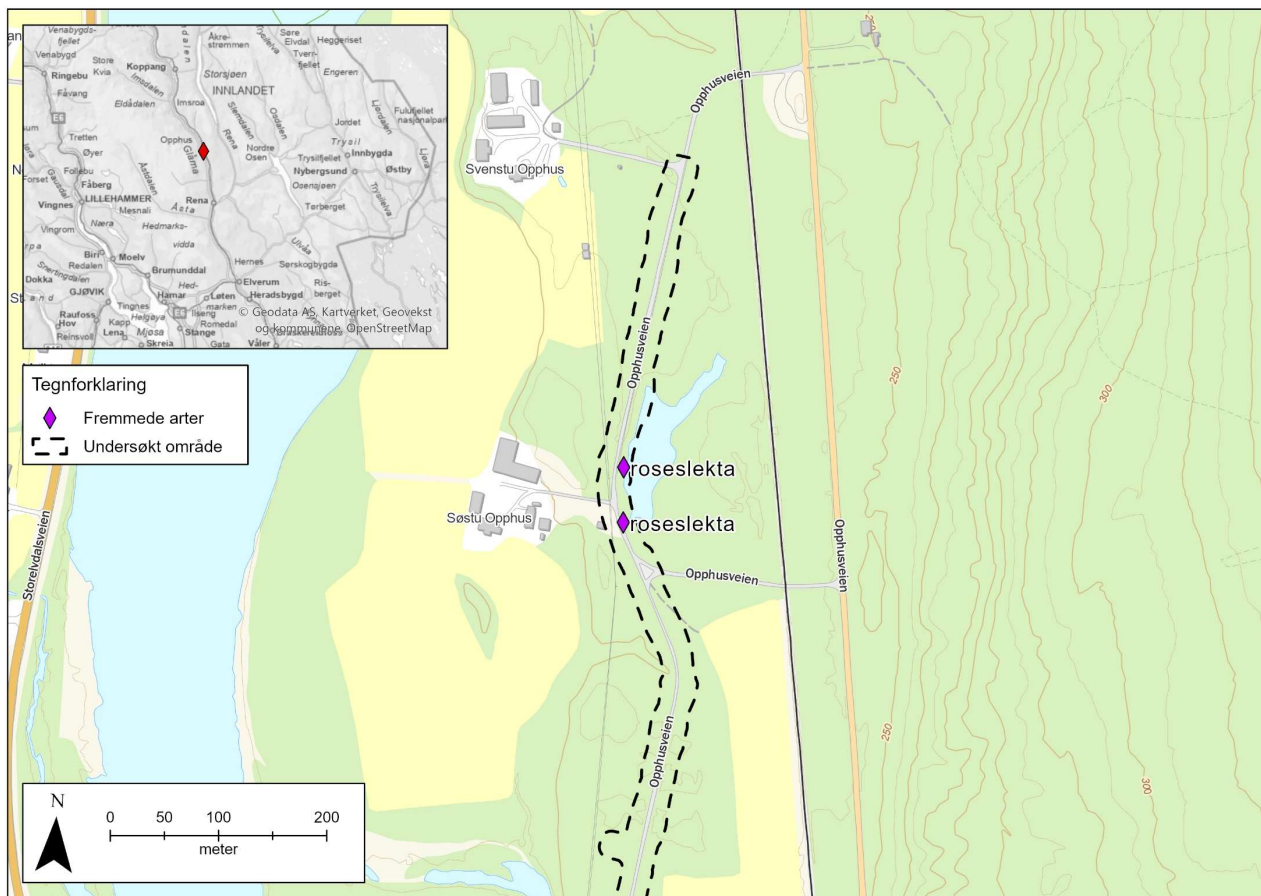
Figur 1-9. Forekomster av fremmede arter i planområdet.

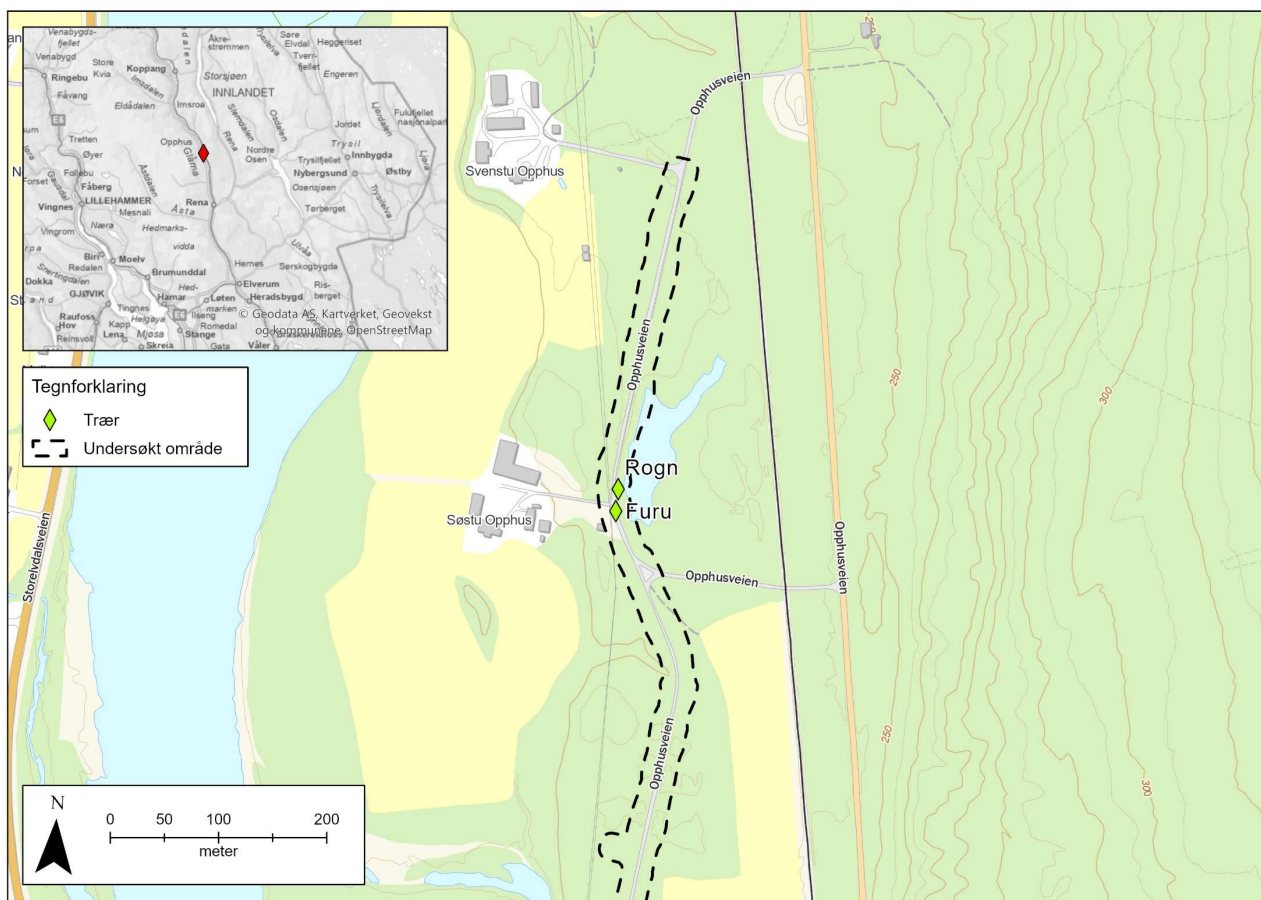
Tett opp mot veien nord i planområdet står det ei gammel furu med omkrets på over 2,5 m, og ei stor gammel rogn, se Figur 1-10.

Figur 1-10. Store gamle trær i planområdet.

- Det anbefales å bevare de gamle trærne (se Figur 1-10) så langt det lar seg gjøre.
