## Rv. 3 Søre Bjøråa bru

# Geoteknikk

Datarapport nr. 16832-GEOT-01

RV 3 strekning 14, delstrekning 1, meter 923, Stor-Elvdal kommune

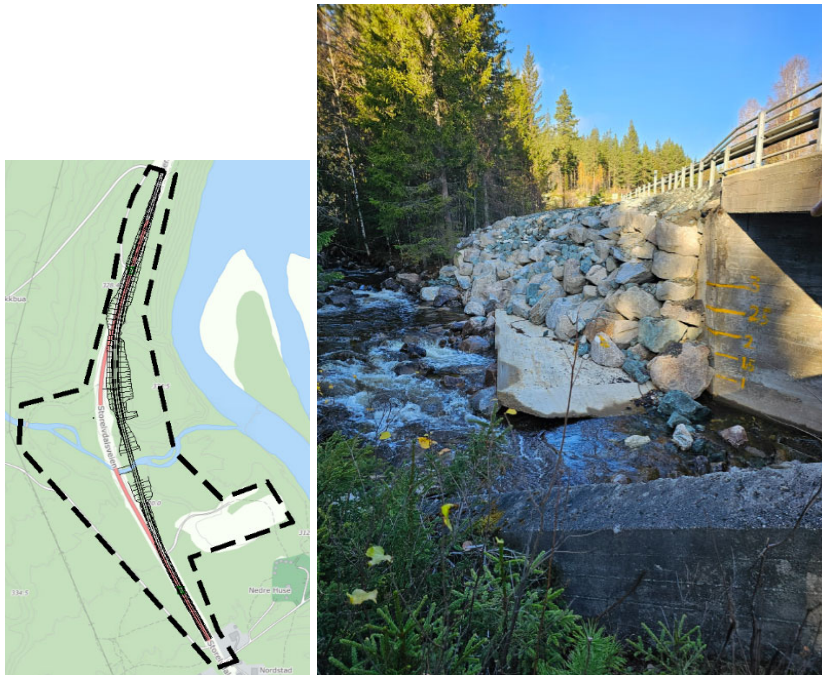
*Figur 1 viser planområdet for rv. 3 Søre Bjøråa bru, bilde til venstre vinge i elva og steinsetting over.*

I forbindelse med ekstremværet «Hans» mistet Søre Bjøråa bru sin trede vinge. Denne ble erstattet av en midlertidig steinsetting for å holde brua åpen. Ettersom brua i dag har kun en original vinge igjen og fører til en innsnevring av elveløpet i perioder med stor vannføring skal den erstattes med en ny lengre bru plassert øst for dagens bru. I tillegg skal kurvaturen inn mot brua fra nord slakes ut. Figur 1 viser planområdet og brua.

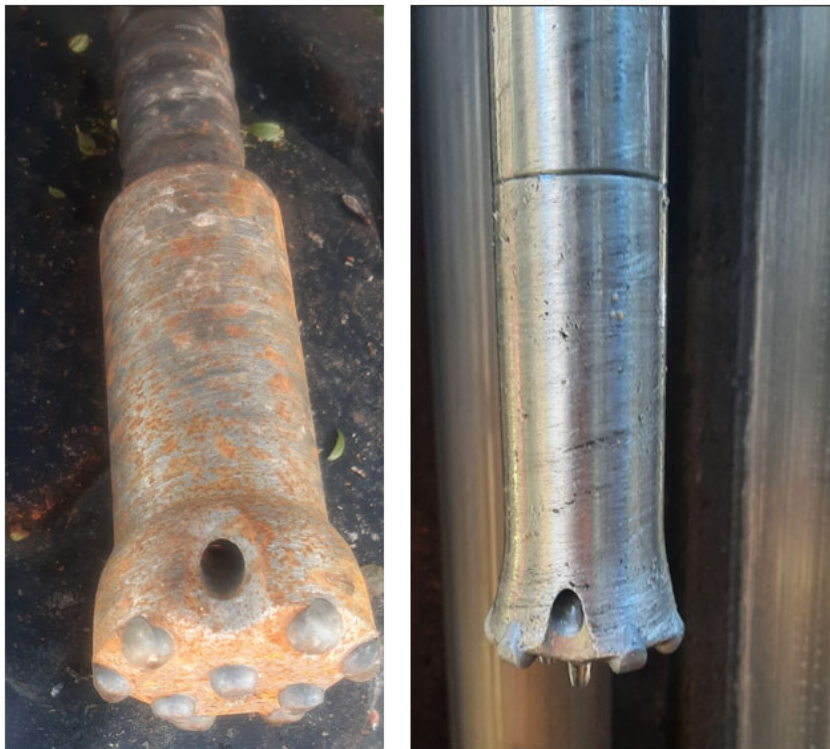
*Figur 3 Bilde til venstre er borekrona som ble satt på borstanga for punkt 4, bilde til høyre viser samme borekrona etter endt boring.*

Det var i utgangspunktet et ønske om at sonderingene der det er planlagt brufundamenter skulle påvise berg. Dette ble ikke mulig på grunn av høy boremotstand og stor slitasje på borekrona, se Figur 3.

Grunnborer Kjell Moen beskriver massene slik

*«Det har jo blitt noen borhull på meg etter 25 år som grunnborer, men jeg kan ikke huske å ha vært borti at jeg har slitt ut kjøttet rundt segmentene etter å ha boret et hull på 29 m sjøl*

*om det er morenemasser. Det må jo være noen voldsomme masser som sliter slik. Nå må det jo sies at det blir mye opp og ned i massene i og med jeg må rømme hullet for hvert stangbytte vi gjør, men må si jeg er overrasket for det.»*

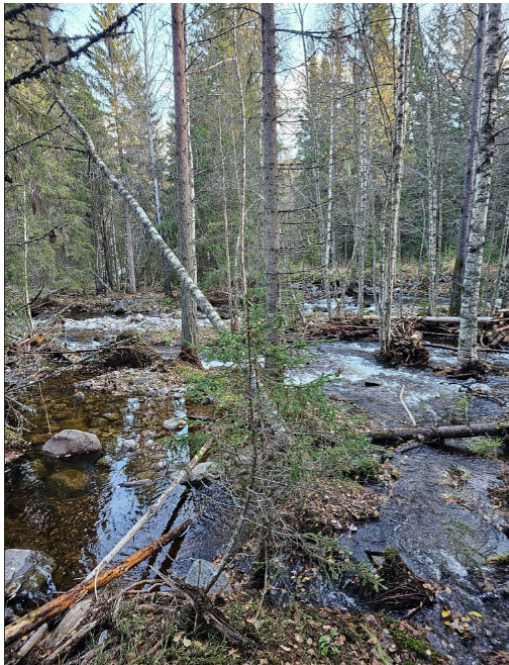
*Figur 5 Område nedstrøms brua, viser hvordan elva fant nye løp under «Hans».*

Elva flytter på seg under episoder med høy vannføring. Figur 5 viser elva nedstrøms dagens bru.
