# HYDROGEOLOGISK VURDERING

## Vollrusta sandtak, Stor-Elvdal kommune

**Dokument:** GEONOT01 – Geoteknisk notat nr. 1

**Revisjon / Dato:** 0 / 17. oktober 2025

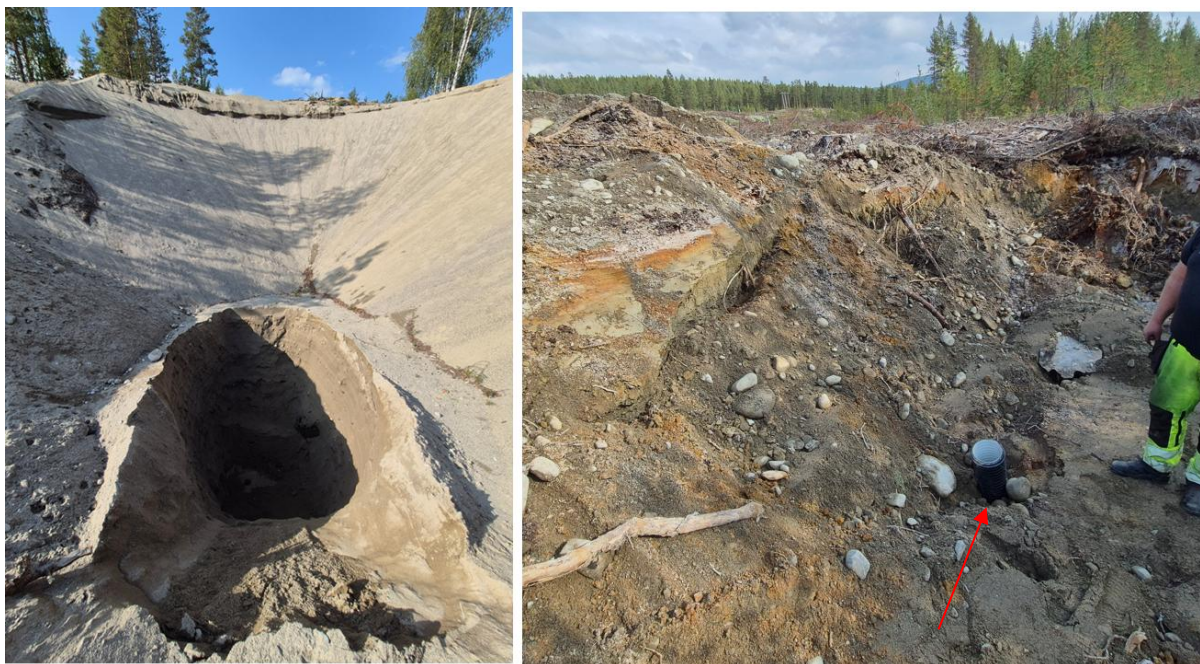
- Utført prøvegraving med gravemaskin i to punkt på området - punkt 2 og 3.
- Punkt 1 og 4 ble gravd ut noen dager før befaringen, vist i Figur 4.2.
- På befarpingspunktet ble det installert ca. 4 m rør ned i bakken i punkt 4, vist i Figur 4.2.

**Figur 4.2:** Bilder tatt ved befaringen 09.09.2025. Punkt 1 (venstre) og punkt 4 (høyre) ble gravd ut noen dager før befaringen. Et rør på ca. 4 meter er installert i bakken i punkt 4, vist med rød pil.

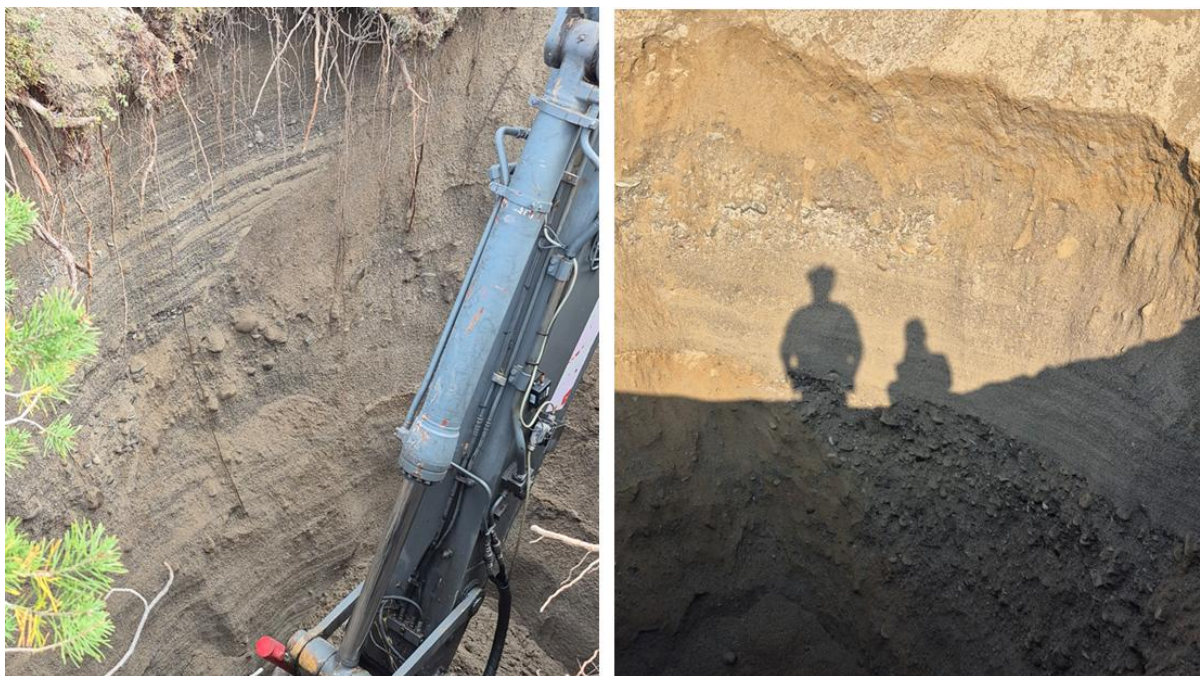
- Det var ingen tegn til grunnvann ved bunn i noen av punktene.
- Det er observert sand med enkelte lag med grus/ stein i prøvegroper i alle punkter. Noen bilder fra prøvegravingen er vist i Figur 4.2 og Figur 4.3.

**Figur 4.3:** Bilder tatt ved prøvegravingen 09.09.2025. Prøvegrop i punkt 2 (venstre) og prøvegrop i punkt 3 (høyre) som viser lagdelte masser med fin sand og grus.

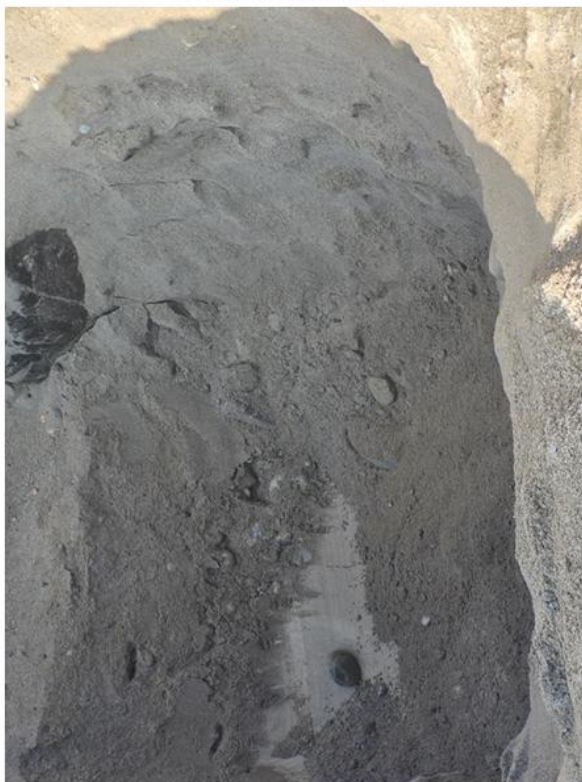
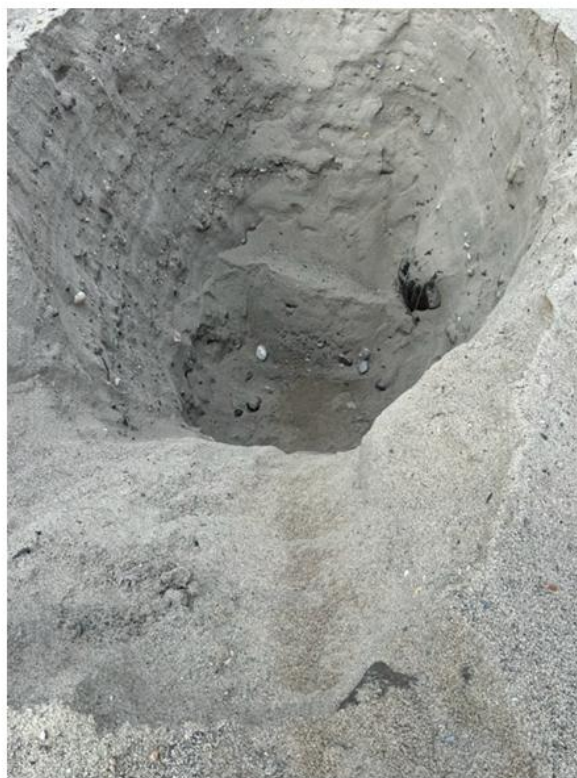
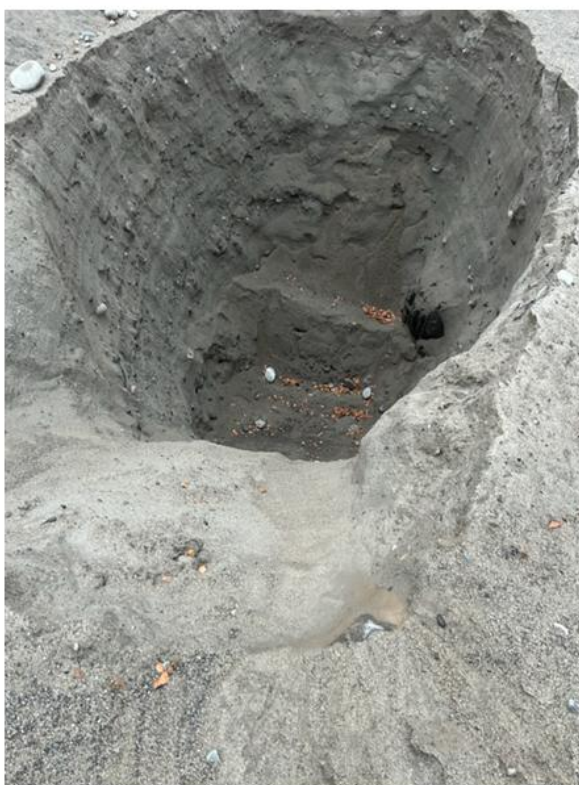
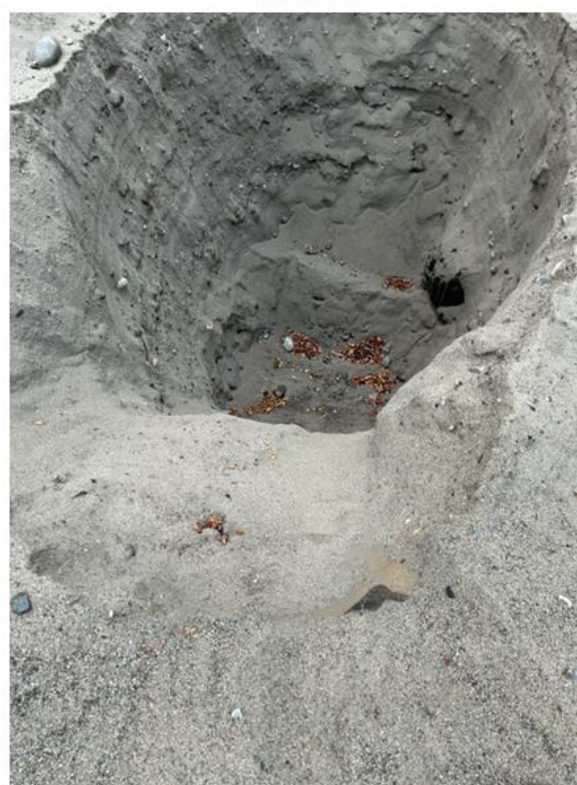
## Gravepunkt 1

| Gravepunkt | Koordinater | | Terrengkote, moh | Gravd ned til kote, moh | Oppfølging, dato | Resultat, grunnvann |
|---|---|---|---|---|---|---|
| 1 | 6807562,5 | 615876,4 | +251,8 | +246,5 | befar.09.09.2025 | tørr |
| | | | | | 1) 16.09.2025 | tørr |
| | | | | | 29.09.2025 | tørr |
| | | | | | 06.10.2025 | tørr |

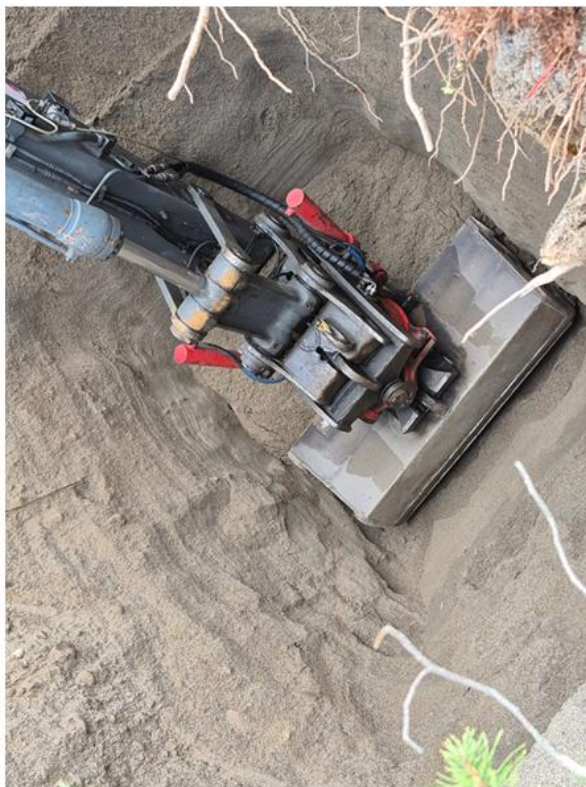
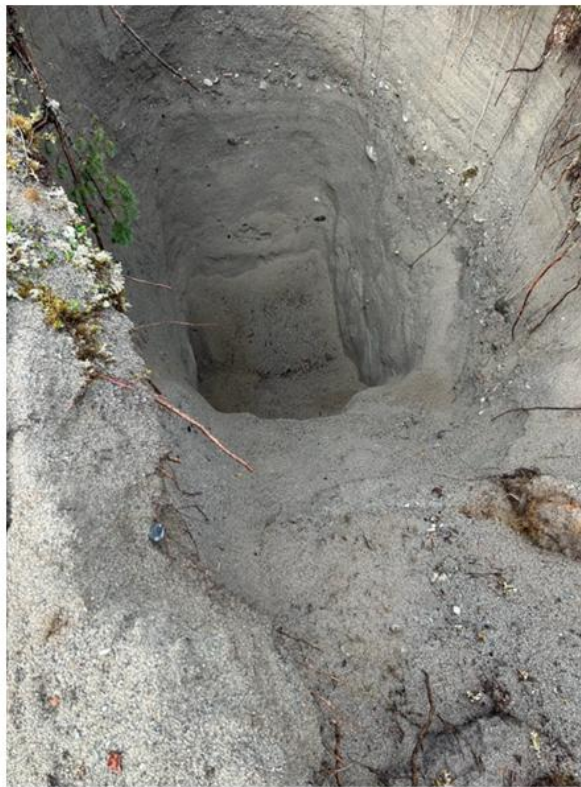
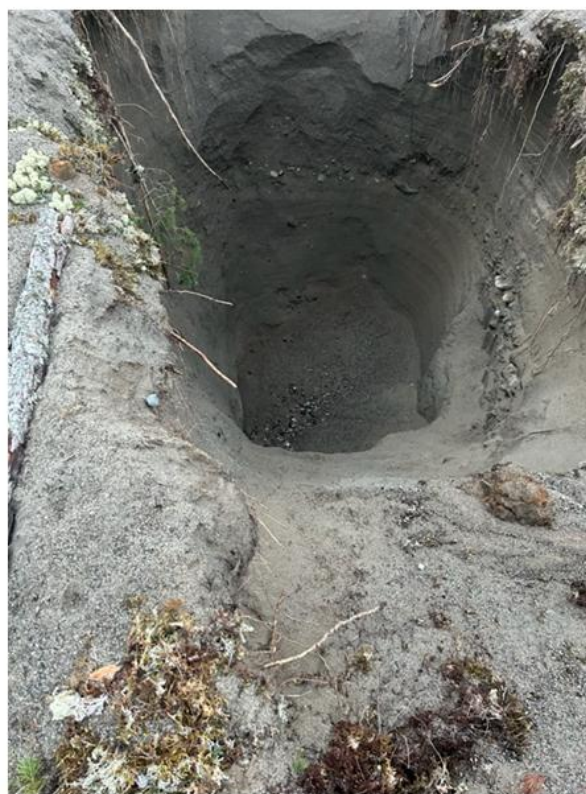
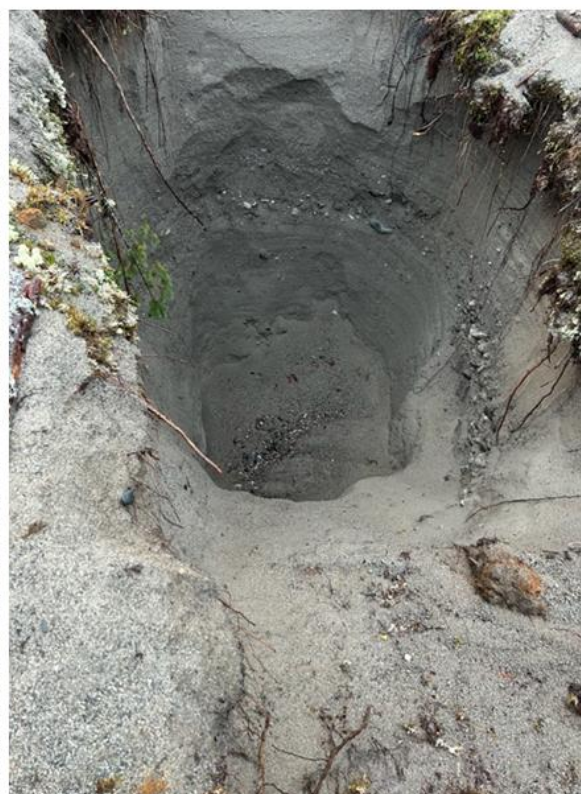
## Gravepunkt 2

| Gravepunkt | Koordinater | | Terrengkote, moh | Gravd ned til kote, moh | Oppfølging, dato | Resultat, grunnvann |
|---|---|---|---|---|---|---|
| 2 | 6807443,8 | 616077,7 | +256,9 | +251,5 | befar.09.09.2025 | tørr |
| | | | | | 16.09.2025 | tørr |
| | | | | | 29.09.2025 | tørr |
| | | | | | 06.10.2025 | tørr |

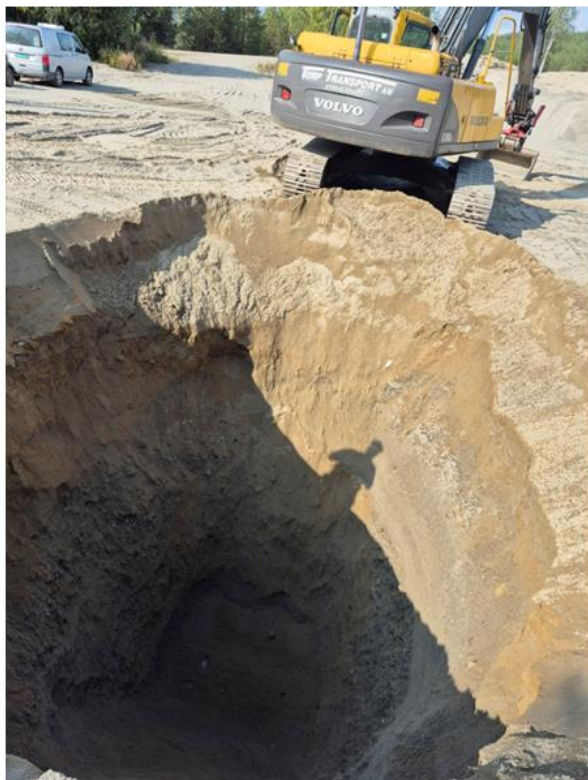
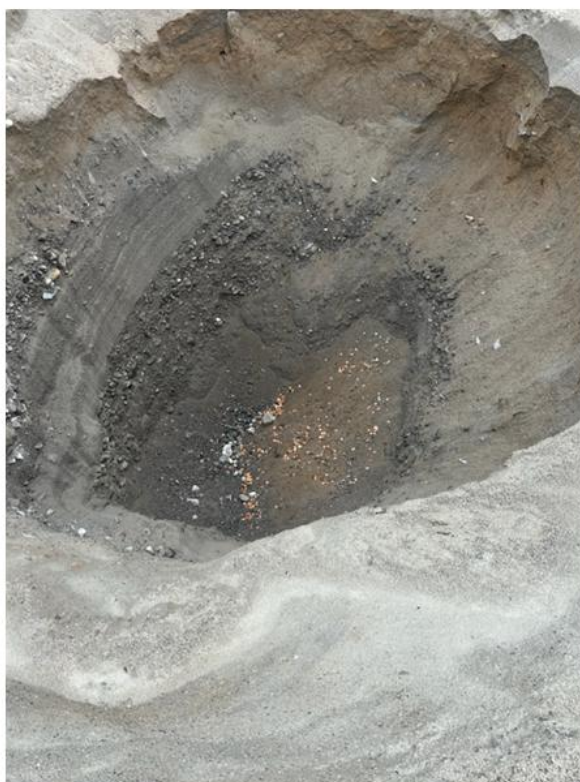
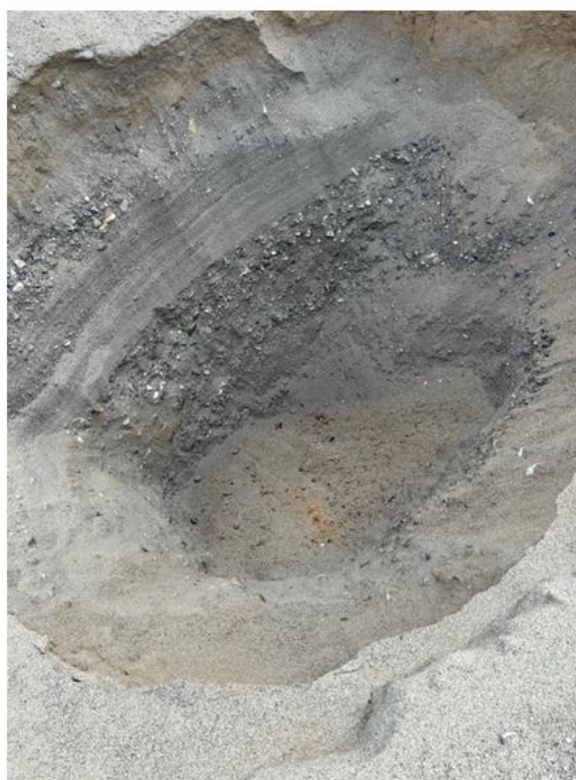
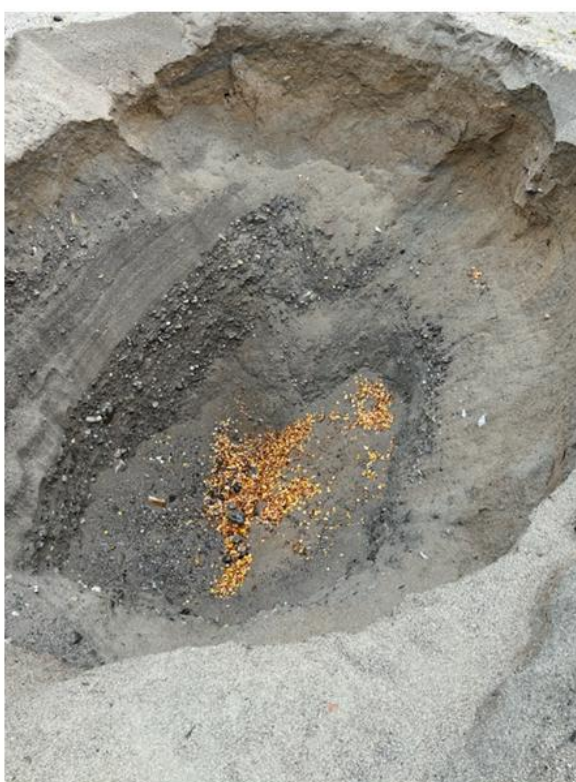
### Gravepunkt 3

| Gravepunkt | Koordinater | | Terrengkote, moh | Gravd ned til kote, moh | Oppfølging, dato | Resultat, grunnvann |
|---|---|---|---|---|---|---|
| 3 | 6807465,6 | 615904,2 | +254,3 | +248,5 | befar.09.09.2025 | tørr |
| | | | | | 16.09.2025 | tørr |
| | | | | | 29.09.2025 | tørr |
| | | | | | 06.10.2025 | tørr |

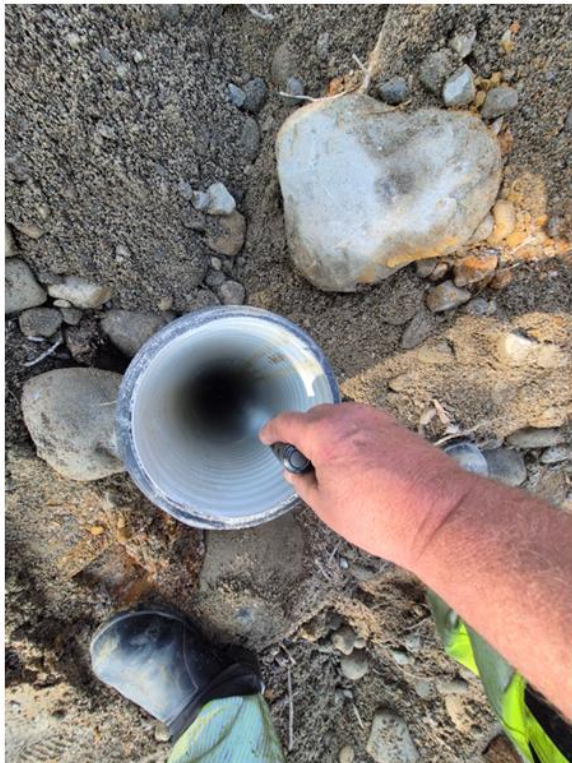
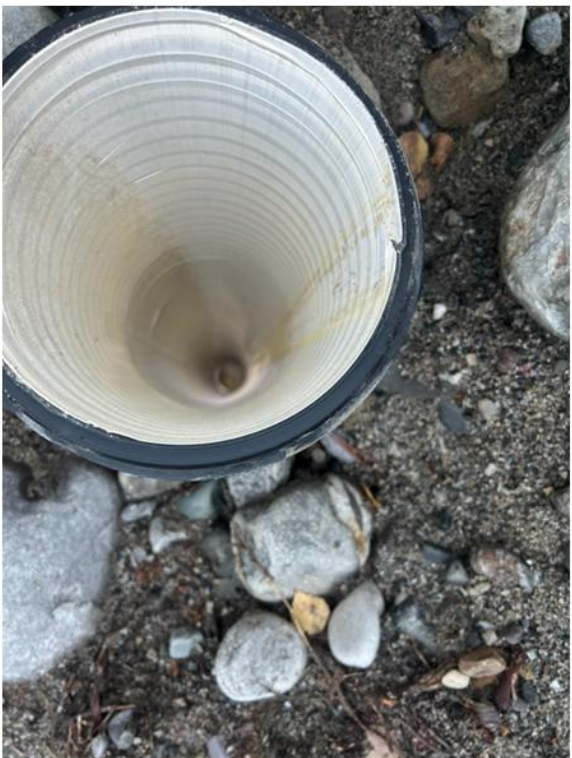
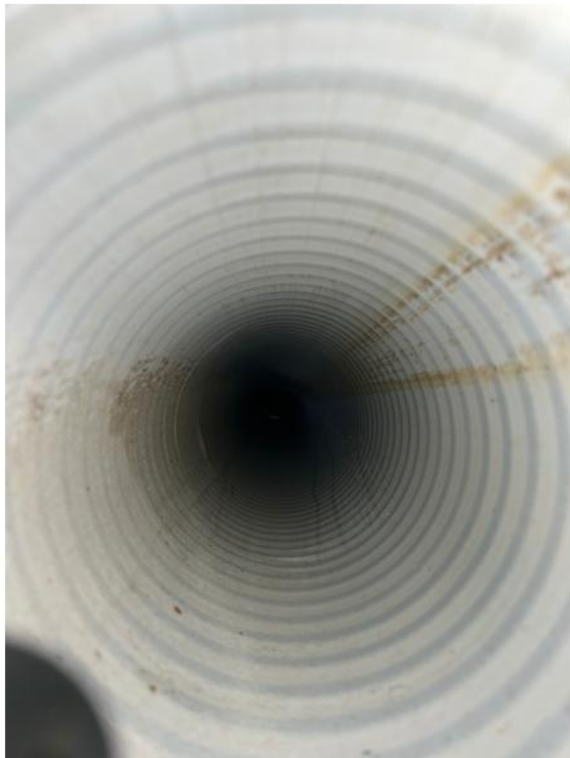
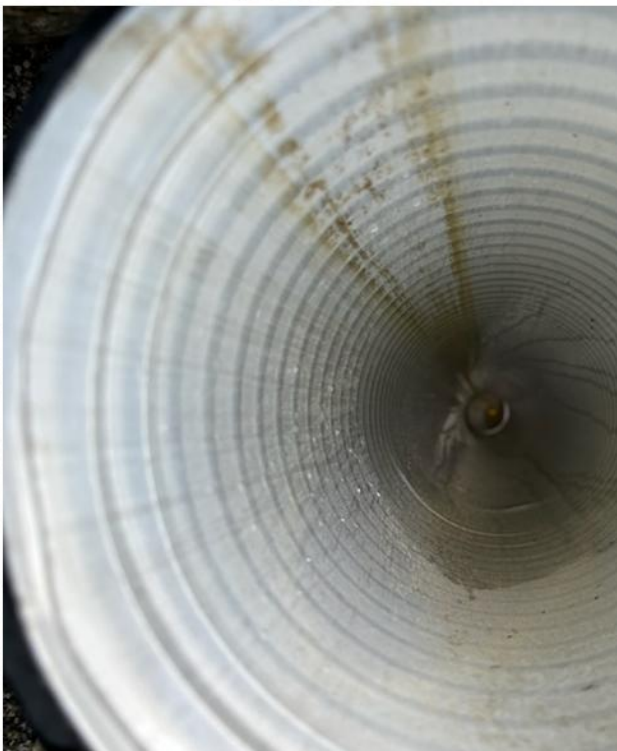
Gravepunkt 4

| Gravepunkt | Koordinater | | Terrengkote, moh | Gravd ned til kote, moh | Oppfølging, dato | Resultat, grunnvann |
|---|---|---|---|---|---|---|
| 4 | 6807356,1 | 615986,9 | +254,2 | +248,6 | befar.09.09.2025 | tørr |
| | | | | | 16.09.2025 | tørr |
| | | | | | 29.09.2025 | tørr |
| | | | | | 06.10.2025 | tørr |
