Nasjonalt samferdselsminne og  
restaurerings- og rekonstruksjonsprosjekt

## Gamle kongeveg gjennom Østerdalen

AV CATHRINE THORSTENSEN, RAGNAR BJØRNSTAD  
OG HALVOR BERGVILLE ANDRESEN

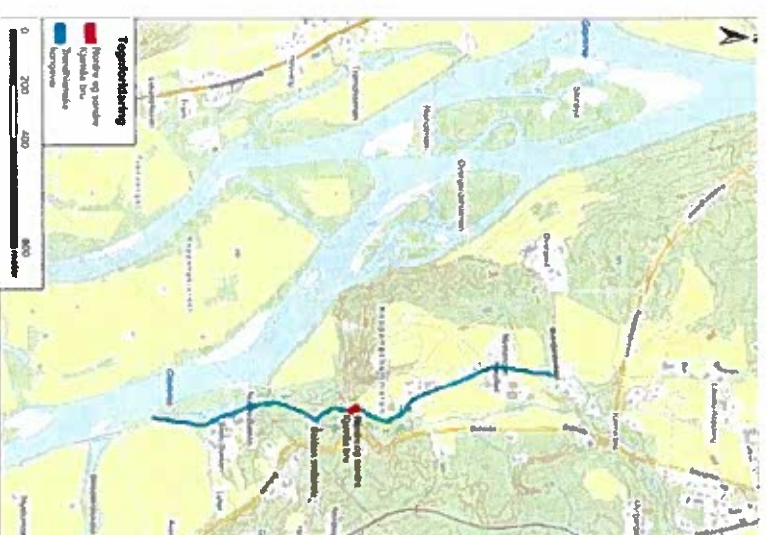
Kart som viser kongevegen (i blått) og plasseringen av Søndre og Nordre Kjemåa bruer (to røde prikker) som for Koppang sentrum i Østerdalen. Gearbetet av Nora S.K. Hansen

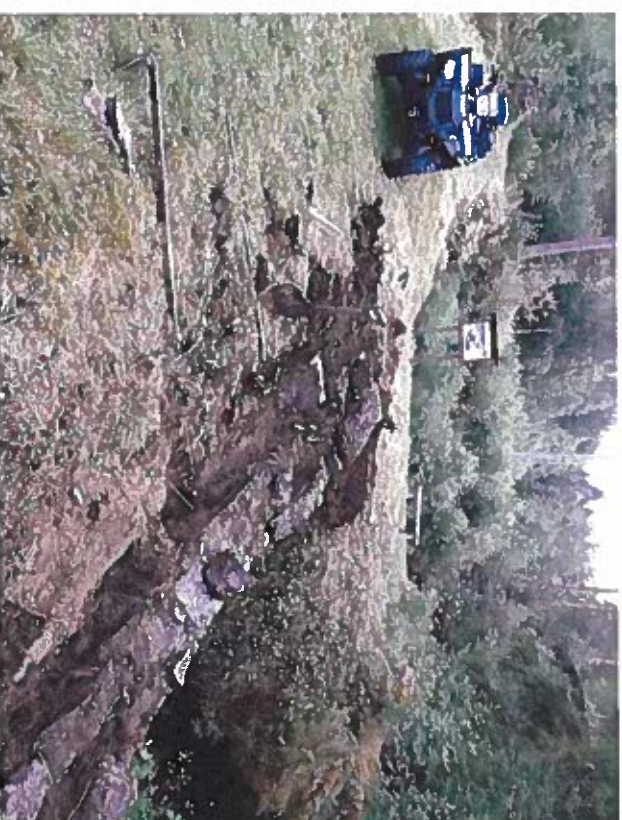
På nordre bru var det oppil 80 cm med påfyllt masser, og hullene i parapetet måtte graves frem. Foto: Halvor Bergvillie Andreassen.

Etter hvert som vegetasjonen ble fjernet ble det klart at både overmur og parapet var bevart både oppstrøms og nedstrøms på den nordre brua, samt nedstrøms på den søndre. Nedstrøms på begge bruene kom dreneringshullene i parapetene til syne etter hvert som vegetasjon og mose ble fjernet. Oppå selve bruene måtte imidlertid dreneringshullene graves fram. Her var det deponert opp mot 80 cm med masser. Sannsynligvis har masser blitt påført over lang tid for å jevne ut kurvaturen og stigningen på brua og i kleiva nord for den nordre brua. Her glir vegen en krapp kurve mot øst før den fortsetter opp kleiva mot Kop-pangshammaren gård.

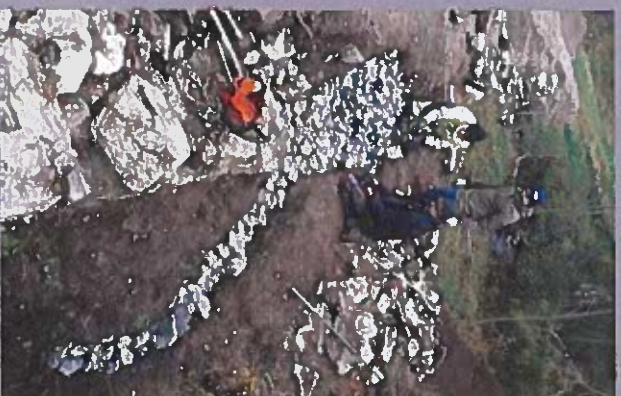
Bildet viser dreningsgrøft som ble lagt for å lede vann utenom brua. Foto: Halvor Bergvillie Andersen.

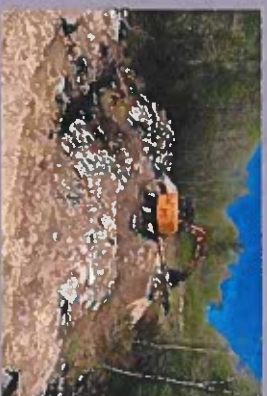
Byggesteinerne fra brua ble nøye sortert og deponert for å kunne gjenbrukes ved rekonstruksjonen. I fremkant av bildet sees hvelvet med en steinpakning over. Foto: Cathrine Thorsensen / Norsk vegmuseum, Statens vegvesen.

Gjenoppbyggingen av Nordre Kjemå  
bru skulle jo nettopp skje ved gjenbruk  
av stein fra den gamle brua, særlig gladd  
det muresteinen fra selve hvelvet. Steinen  
var, som nevnt, nøyе sortert og deponert  
ved nedtaking, og mesteparten ble gjen-  
brukt. Imidlertid var det også et stort

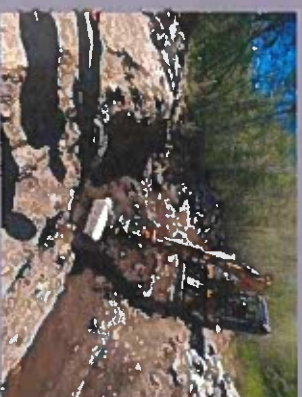
Nordre Kjemå bru var godt fundamentert på fjell, slik også E. Overgaard skriver. Foto: Cathrine Thorsensen / Norsk vegmuseum, Statens vegvesen.

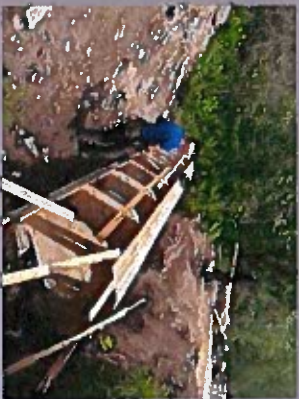
Bilde av forskalingen som devis ble bygget på steget.  
Foto: Ragnar Bjørnstad.

Økt forståelse vil alltid ha en positiv effekt for et langsiktig vern, og prosjektet har skapt ringvirkninger for nye tilsvarende tørrmuringoppdrag rundt om i landet. Vi har erfart at forskalingen ikke må bygges for solid. Det kan aldri bli nok murestein å velge i. Sist, men ikke minst: Et godt arbeidslag med arbeidsglede og god kjemi er nøkkelen til et vellykket prosjekt.

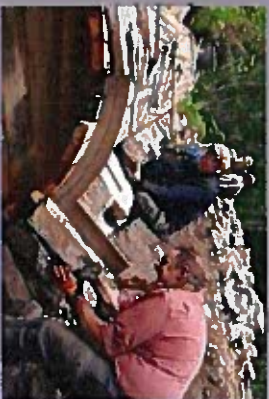
Arbeidet med hvelvet var første steg på  
gjenoppbyggingen. Foto: Cathrine Thorstensen /  
Norsk vegmuseum, Statens vegvesen.

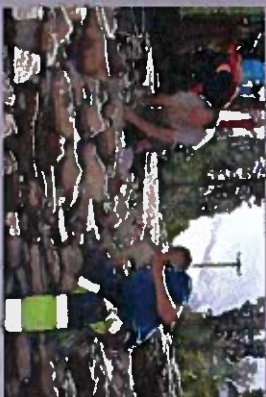
Hvelvsteinene låses med såkalt pining.  
Taksitter fra gammelt løvetak er brukt. Foto:  
Cathrine Thorstensen / Norsk vegmuseum,  
Statens vegvesen.

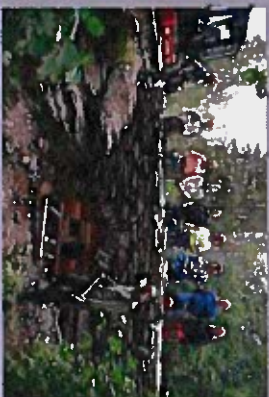
Spenningen er stor når forsiklingen skal rives.  
Foto: Håkon Aurlien / Norsk vegmuseum, Statens  
vegvesen.

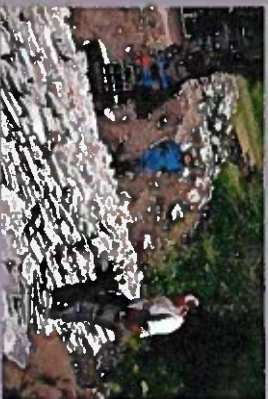
Hvelvet er ferdig bygget og ligner et pigghjul  
eller forhistorisk dyr. Foto: Cathrine Thorstensen  
/ Norsk vegmuseum, Statens vegvesen.

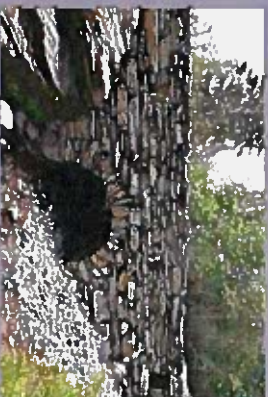
Brua med dreneringhull i parapetet står ferdig.  
Foto: Nora K. S. Hansen / Norsk vegmuseum,  
Statens vegvesen.

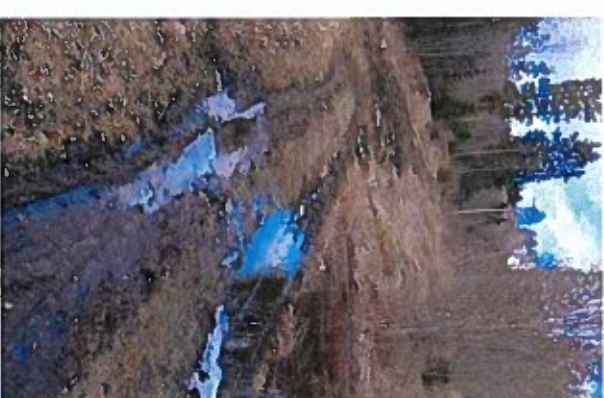
Her var det stort behov for en stikkrenne som  
fungerte. Foto: Halvor Bergville Andresen.

Et slikt opsamlingspunkt lå i lavbrekket mellom Søndre Kjemåa bru og Bakken småskole. Her ligger veggen på en steinrylling. Den gjør et ydelig knekk, noe som kan tolkes som at gammel og ny veg har blitt sammenkoblet.

Tidligere har vann sannsynligvis blitt drenert gjennom steinryllinga, men i åras løp har fustoffer og organisk materiale gjort ryllinga tett. Her ble det rekonstruert en stikkrenne slik at det skulle bli

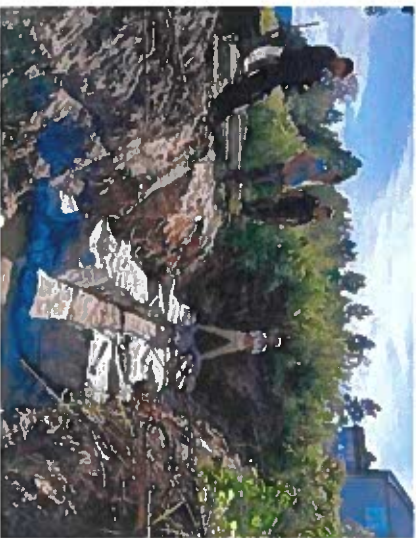
Bilde av tømurt stikkrenne underveis i arbeidet og når topphelle er lagt.  
Foto: Halvor Bergville Andresen

meter. Det er ryddet vegetasjon, foretatt grøfterenskj og anlagt til sammen 4 steinmurte stikkrenner. Her ble Vegvesenets vegnormaler fra omkring 1900 brukt som arbeidstegninger.

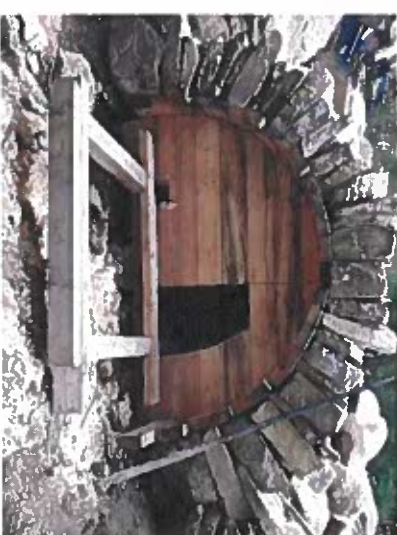
De buede forstærkingsveggene ble for solide til lett å kunne rives, her måtte det til litt ekstra søgning. Foto: Halvor Bergville Andresen.

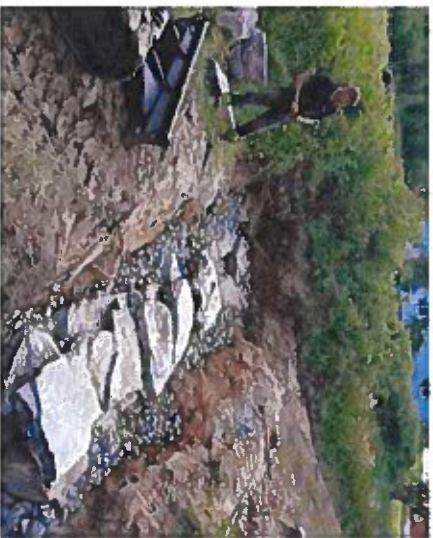
vegen har det vært brukt gravemaskin for å fjerne toppdekket og grave ut masser for å kunne bygge stikkrennene. I tillegg har det vært brukt traktor og henger, aggregat til å drive bor og drill, samt ATV med henger for å frakte stein og utstyr inn til bruene.

Arbeidet med bruene og veggen har blitt løst ved en kombinasjon av moderne maskiner og tradisjonelle verktøy knyttet til arbeidet med stein. Alle tunge løft har blitt gjort med gravemaskin med tømmerklype.

Gravemaskin ble benyttet for å demonstrere den nordre brua. På selve
