Rørosbanen, (Elverum) - Koppang
Sikring og sanering av planoverganger Opphus
km 210,104 - 211,980
Vannmiljøkartleggingsnotat

Notat

OPPDRAG	Rørosbanen PLO	DOKUMENTKODE	10252587-100-RIM-NOT-001
EMNE	Befaringsnotat – Opphus	TILGJENGELIGHET	Åpen
OPPDRAGSGIVER	Bane NOR	OPPDRAGSLEDER	Kristian Brødreskift
KONTAKTPERSON	Le Anh Vu Nguyen	UTARBEIDET AV	Sunniva Buvarp
KOPI		ANSVARLIG ENHET	10101038 Vannmiljø

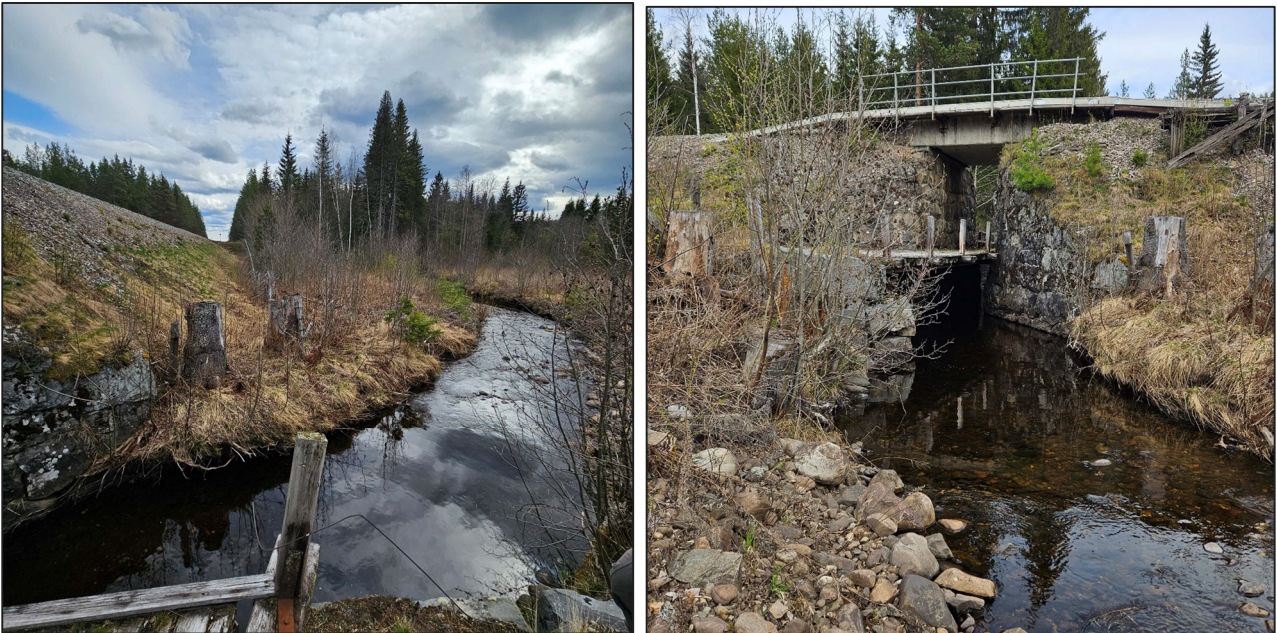
Kvernbebben er sakteflytende og renner gjennom flomskogsmark og jordbruksområde. Bekken er svært meandrerende langs jordbruksarealet. I området hvor veg er planlagt består bunnsstratet av stein og grus. Kantsonen er begrenset og består av små trær, busker og gras. Se figur 3-1.

Figur 3-1. Område veg er planlagt, parallelt med sporet. Foto: Johanna Skrutvold, 29.04.2025.

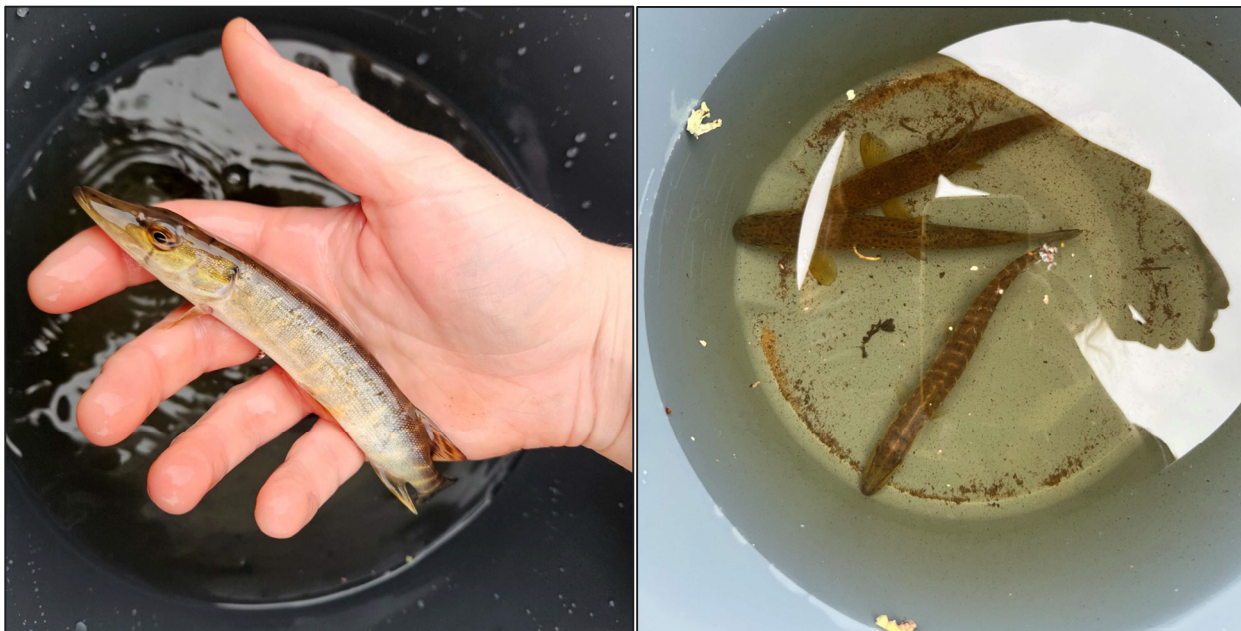
Ved befaring i slutten av april ble det gjennomført elfiskeundersøkelser. Det er imidlertid ikke elfisket i området for vegtrasé, da denne er endret etter befaringsstidspunktet. Det var ingen vandringshinder mellom elfiskestasjonen og videre oppstrøms, fisk registrert i nedre del av Kvernbebben kan dermed utnytte øvre del også. Det ble registrert fangst av to ørret og en gjedde under elfiskeundersøkelsene.

Figur 3-2. Resultater fra elfiskeundersøkelser i Kvernbecken. Til venstre: gjedde, til høyre: to ørret og en gjedde. Foto: Johanna Skrutvold og Sunniva Buvarp, 29.04.2025.

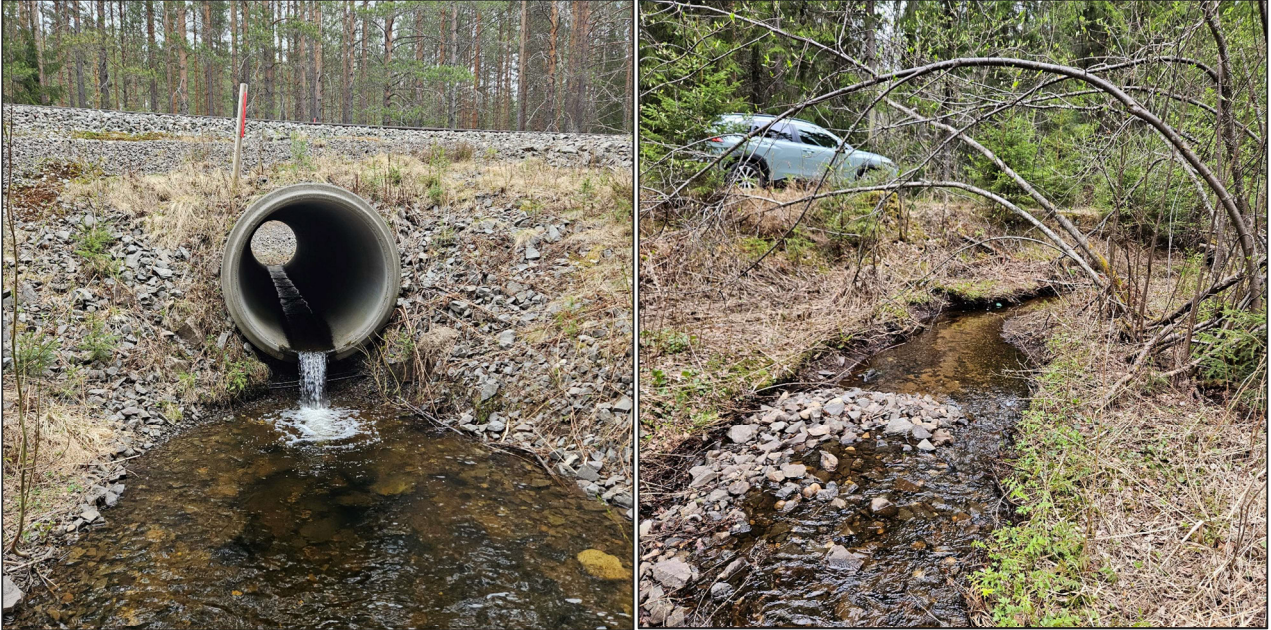
Ved Siljubekken/bekk 2 ble bekken vurdert å ikke ha egnede forhold for fiskehabitater i det undersøkte området. Bunnssubstratet bestod av sand og grus, og en del av fyllingen lå i bekkeløpet. Stikkrenne under jernbanen fungerer som vandringshinder for fisk, med høyt fall og lav vanddybde, se figur 3-3. Det ble gjennomført elfiskeundersøkelser i bekken uten fangst av fisk. Bunnssubstratet hadde ikke spesielt gode forhold for bunndyrfaunaen med begrenset med skjul og habitater.

Figur 3-3. Til venstre: vandringshinder for fisk gjennom stikkrenne under jernbanen. Til høyre: deler av fyllingen ligger i bekkeløpet. Foto: Johanna Skrutvold, 29.04.2025.

Ved Siljubekken og bekk 3 vil nytt tiltak medføre en forlengelse av stikkrenner under jernbanen. Da begge stikkrenner under jernbanen kan fungere som vandringshinder ved lave vannføringer vil forlengelse av disse kunne redusere tilgjengelig strekning av bekkene. Eksisterende stikkrenner under veg vil fjernes, og der bekken lukkes mot jernbanen åpnes den nedstrøms ved dagens veg. Leveområder for akvatiske organismer vil reduseres i noen grad ved tiltaket.

- Anleggsarbeider med stor risiko for avrenning av partikler til vassdragene bør utføres i perioden juli-medio september. Dette for å hensynta ørreten som gyter i september/oktober, og harren og steinsmett som gyter om våren.
- Stedlige masser skal tilbakeføres der mulig. Masser skaves av, mellomagres og tilbakeføres.
- Kantsoner mot vannforekomster bør unngås berørt, og dersom kantsonen blir berørt må masser tilbakeføres slik at den får reetablert seg.
- Det skal legges opp til naturlig retablering av kantsoner med tilbakeføring av vegetasjonsmasser.
- Det må ikke brukes fersk sprengstein i eller ved vassdrag. Dersom sprengstein skal brukes må den være vasket og komme fra dagbrudd.
- Det må ikke etableres nye vandringshinder for fisk eller andre akvatiske organismer. Stikkrenner må legges lavere enn bekkebunn og uten fall. Stikkrenner må være bredere enn bekkens bredde.

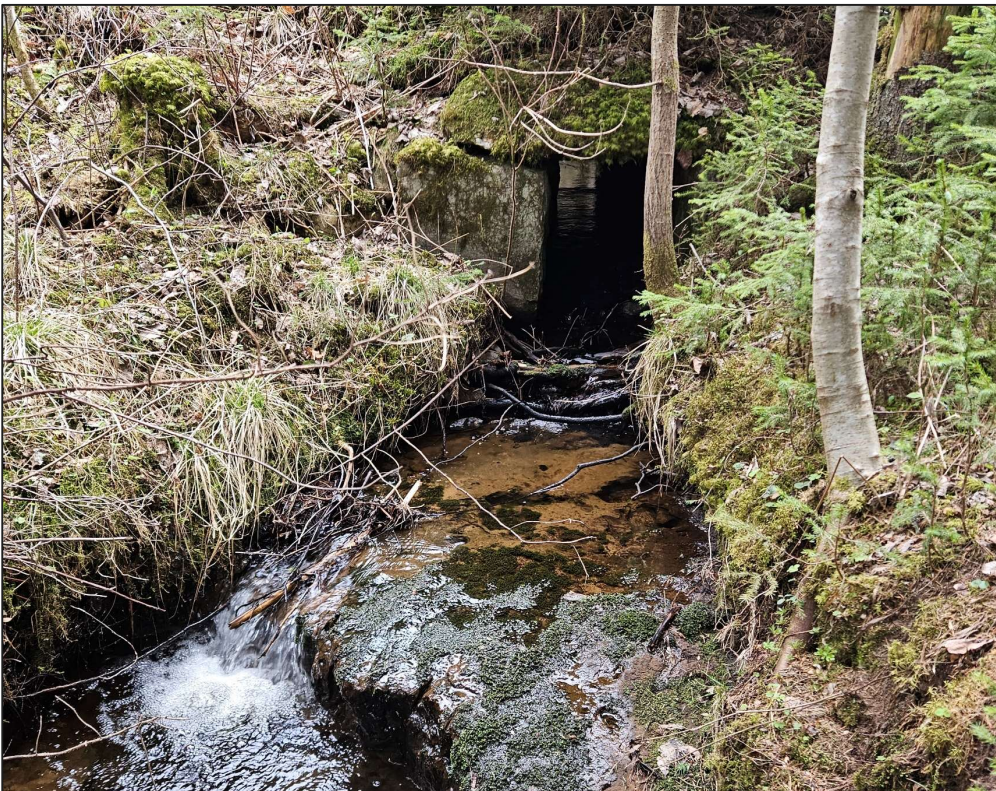
Under veggen renner Siljubekken gjennom en kistekulvert av stein, se figur 3-4. Kulverten er underdimensjoner til bekken.

Figur 3-4. Kistekulvert under veg. Foto: Johanna Skrutvold, 29.04.2025.

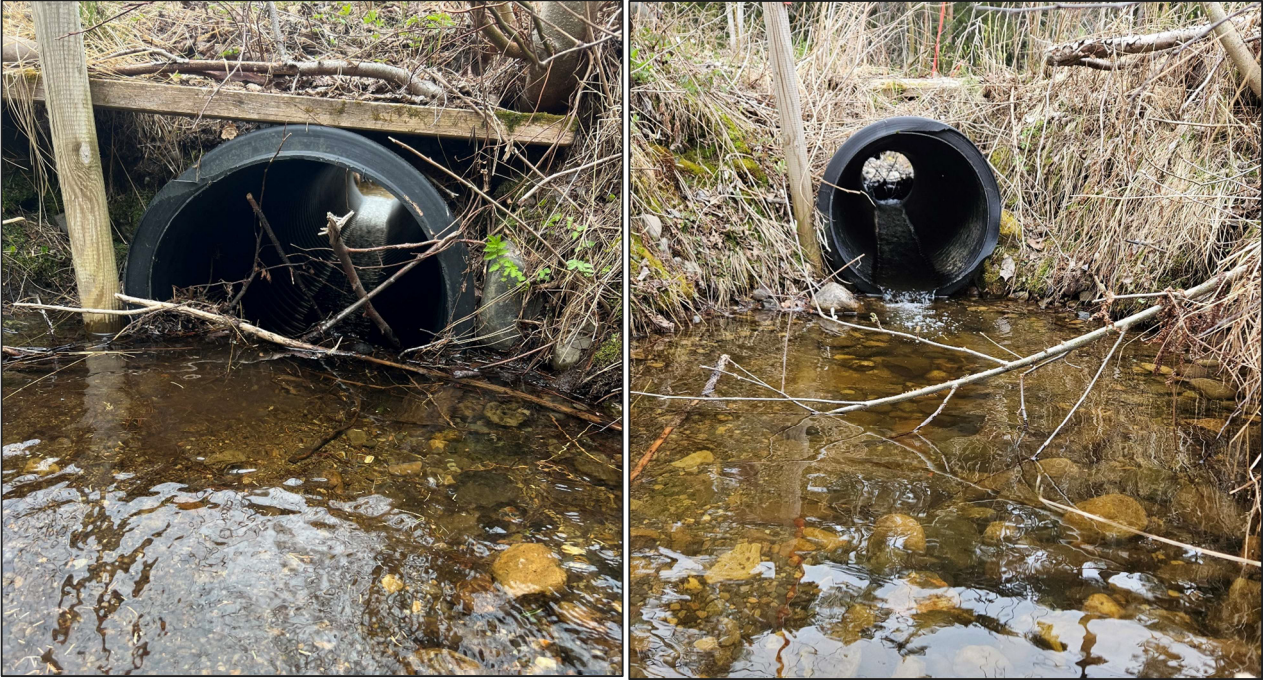
Bekk 3 ble vurdert å ikke ha habitater og forhold egnet for fisk da både stikkrenne under veg og jernbane kan ved lav vannføring fungere som vandringshinder for fisk. Stikkrennened innløpet dekket av greiner, dette medfører lite vann i stikkrennen og vandringshinder forbi greiner, se figur 3-6. Stikkrenne under jernbanen hadde lite vann ved befaringstidspunktet, svært lav vanndybde og er et vandringshinder for fisk, se figur 3-7. Bunns substratet bestod av grus og sand, med skjul og habitater for bunndyrfauna. Kantsonen mellom jernbane og veg var begrenset til busker, siv og gras.

Figur 3-6. Stikkrenne under veg sett fra oppstrøms (venstre) og nedstrøms (høyre). Liten vanddybde og greiner som blokkerer innløpet i kulverten gjør fiskevandring utfordrende. Foto: Sunniva Buvarp og Johanna Skrutvold, 29.04.2025.

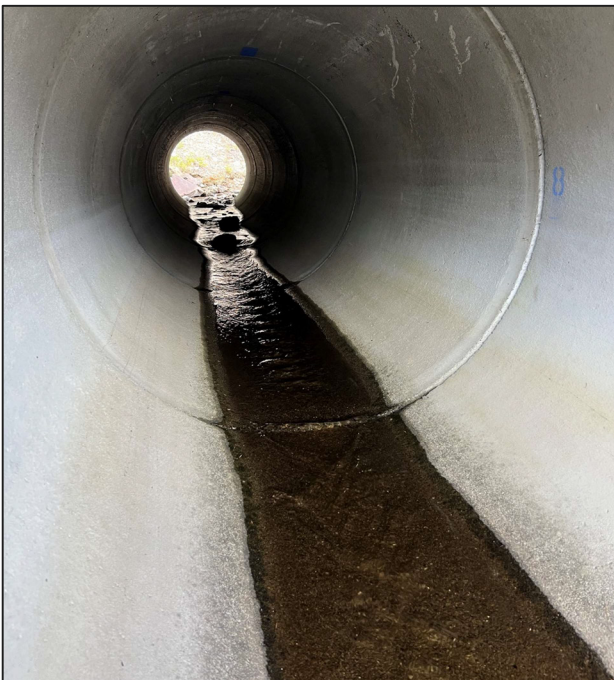
Figur 3-7. Stikkrenne under jernbanen med lav vanddybde, som er et vandringshinder for fisk. Foto: Sunniva Buvarp 29.04.2025.

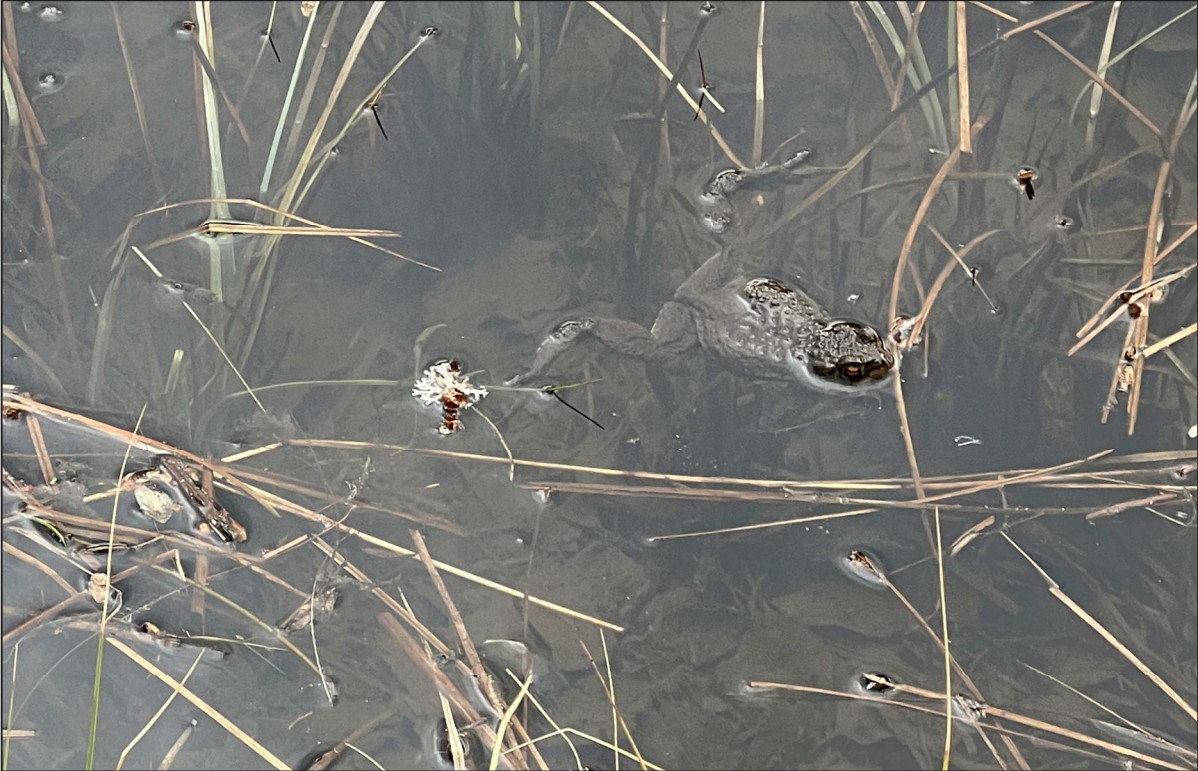
Glomma ved Opphus er en forgrening av Glomma, se kart i figur 1-1. Ved befaringsstidspunktet ble det observert en padde/buttsnutefrosk (figur 3-8) og sangsvaner, begge livskraftige, i vannforekomsten.

Figur 3-8. Padde eller buttsnutefrosk i Glomma ved Opphus. Foto: Sunniva Buvarp, 29.04.2025.

Glomma ved Opphus vil ikke bli direkte påvirket av tiltaket. Noe avrenning fra anleggsfasen kan forekomme.

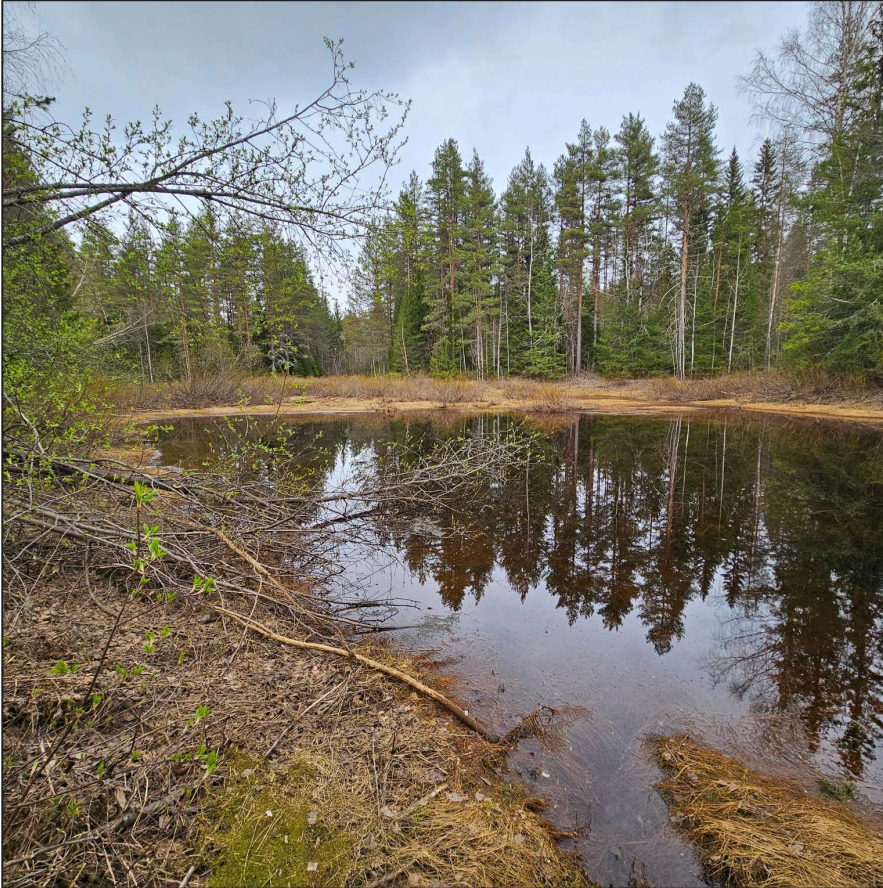
Ved befaringsstidspunktet var det mye vann i tjernet ved Opphus, antagelig fra snøsmelting. Dette var tydelig ved at landvegetasjon stod under vann. Det ble observert mye insekter på vannoverflaten, og vannplanter.

Figur 3-9. Tjern ved Opphus. Foto: Johanna Skrutvold, 29.04.25.

Kantsonen mot tjern ved Opphus vil bli redusert ved gjennomføring av tiltaket.
