## Prosjektrapport

# ROS-analyse rv. 3 Søre Bjøråa bru

Vedlegg til reguleringsplan

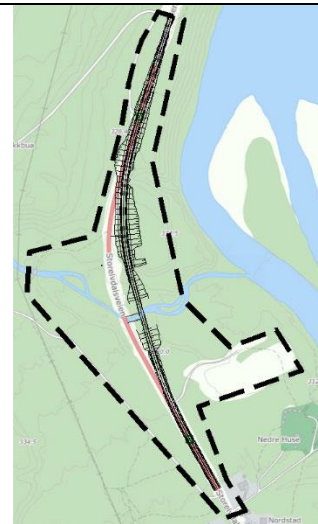
**Figur 1-3: Grov avgrensning av planområdet.**

Planområdet ligger i Stor-Elvdal kommune mellom Koppang/Nordstumoen og Atna der rv. 3 krysser elva Søre Bjøråa. Planen er avgrenset til å etablere ny bru over Søre Bjøråa med tilstøtende veg i ny trase sør og nord for brua. Hele strekningen langs ny trase er på 950 m.

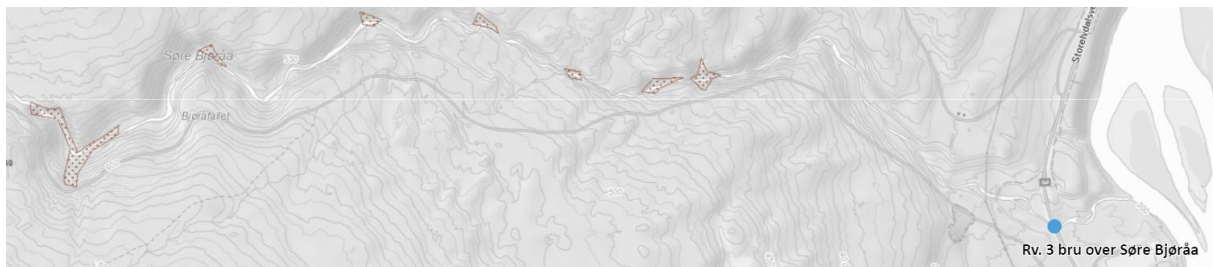
**Figur 3-1: Aktsomhetsområder for jord- og flomskred i Søre Bjøråa. Kilde: NVE Atlas**

Det er ikke fare for jordskred med utløpssone ut på vegen. Jordskred i dette området er knyttet til sidearealet til elva Søre Bjøråa. I det vil det inngå rene erosjonshendelser i bratte skråninger som elva kan grave i. Kartinnsynsverktøyet NVE Atlas viser potensielle områder der jordskred kan oppstå oppover langs elva, se figur nedenfor.

Slike hendelser vil gi økt massetransport i elva. Det er ikke ønskelig at slike masser blir lagt opp like oppstrøms brua og bygge opp elvebunn og mulig bidra til å endre elveløpet inn mot brua. Elveløpet er endret med dagens fylling og bru. Det er derfor ønskelig at elva får tilbake sitt mer opprinnelige løp. Det bør samtidig sikres god strømning i elva til litt nedenfor brua. Dette må kombineres med at det opprettholdes et mest mulig naturlig elveløp uten vandringshinder for fisk til å gå opp. Utforming og plassering av erosjonssikring rundt landkar og evt. ellers under brua, må tilpasses dette. Elva bør få god plass til flomsoner utover hovedløpet som kan avgrenses for å sikre tilstrekkelig vannstand i elvestrengen gjennom tørrere perioder.

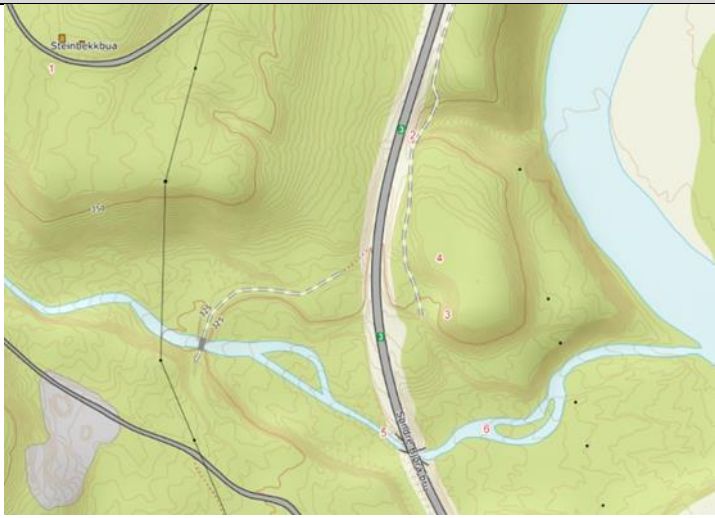
| Hendelse/Situasjon/<br>Risikoforhold - ID | Aktuelt<br>(ja/nei) | Kommentar |
|---|---|---|
| | | <p>Drift opplyser at de er ikke kjent med at vannet ved stikkrenne (nr. 2 i kartet – se befaringsnotat) renner over til vegbanen. Dersom stikkrenne er tett, er erfaringen at vannet renner langs veggrøfta og ut i elva Søre Bjøråa.</p> <p>Kan ellers være stor vannføring. Prosjektet vurderer tiltak ved Steinbekkbua for å redusere vannmengden som renner rett ned til rv. 3. Sikre ytterligere at vannet går i gravd grøft/bekkefar som går rett sørover og ut i Søre Bjøråa.</p> |
